（令和5年度）

平面図	縮尺	1/500 (B4)	学校名	第三中学校	調査番号	(都道府県)	(市町村)	(学校)	整理番号
		0 5 10 15 20 m			016	21012	3191012		0576

関係写真

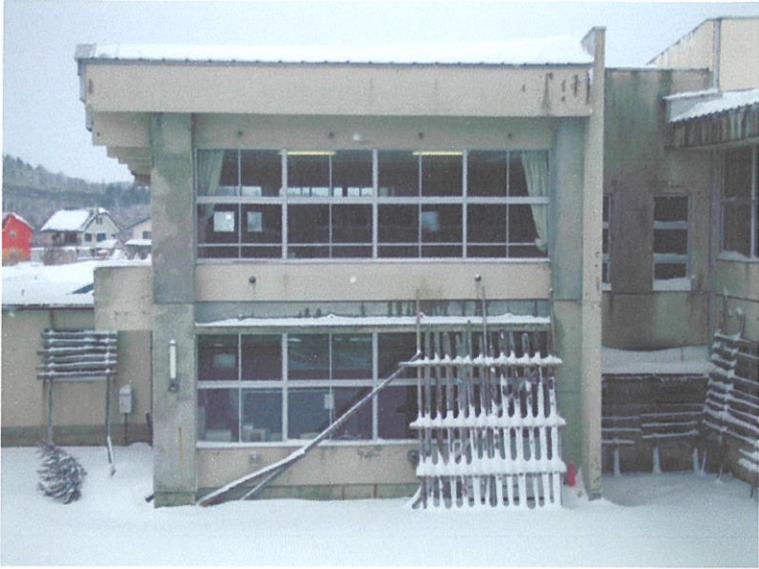
部位	番号	調査項目	調査結果
		2-(10)	外壁-躯体等

特記事項
			外壁 鉄筋露出 西学習室 南面
			写真撮影位置・・・1

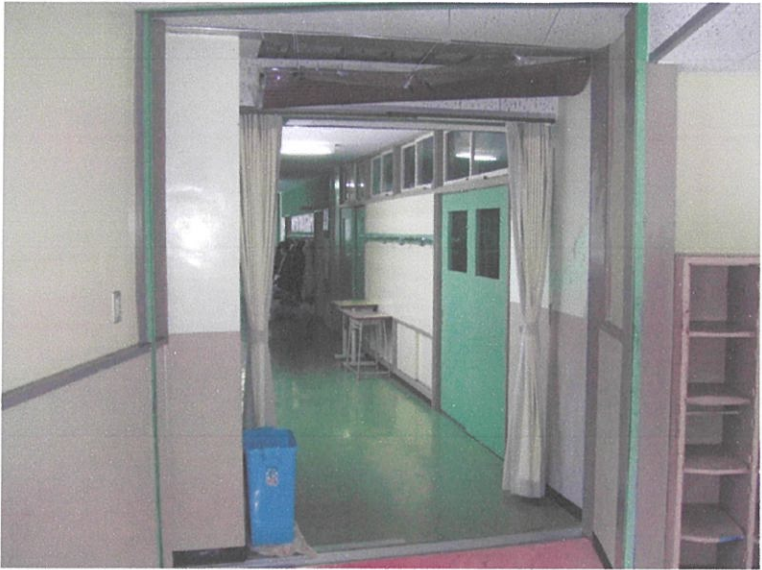
部位	番号	調査項目	調査結果
	7-(2)	その他	■要是正 □その他

特記事項
			EXPJ部漏水・破損あり 1F 普通教室 金工教室 取次部 写真撮影位置・・・15

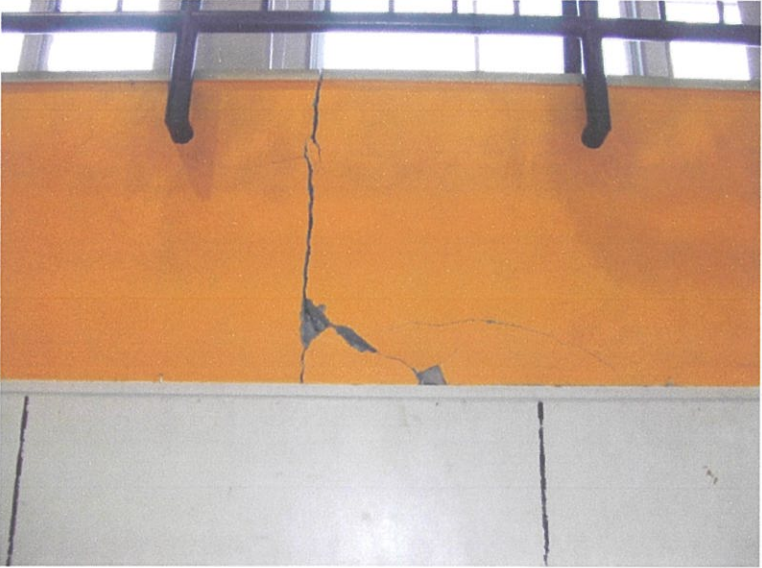
部位	番号	調査項目	調査結果
	4-(10)	壁-躯体等	■要是正 □その他

特記事項
			壁クラックあり（増築部分の継目）EXP'J無し 1F アリーナ南壁、ギャラリー床 大クラック モルタル欠落 写真撮影位置・・・16

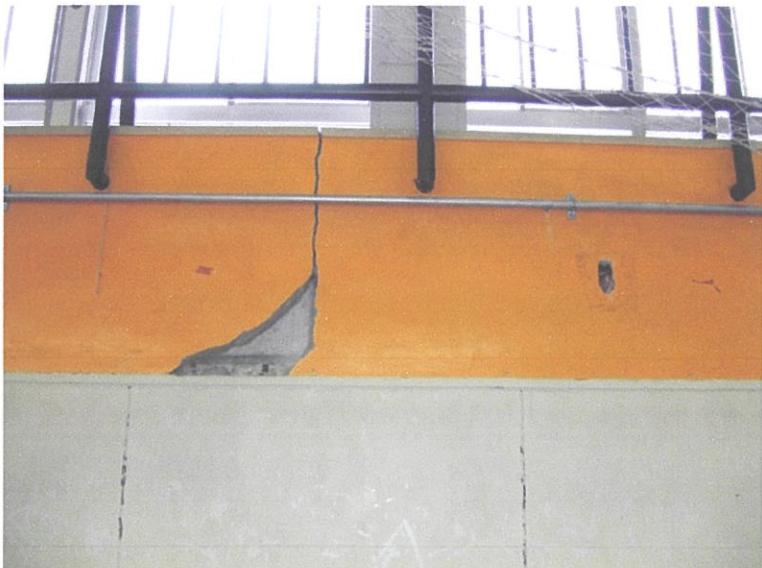
部位	番号	調査項目	調査結果
	4-(10)	壁-躯体等	■要是正 □その他

特記事項
			壁クラックあり（増築部分の継目）EXP'J無し 1F アリーナ北壁、ギャラリー床 大クラック モルタル欠落 写真撮影位置・・・17

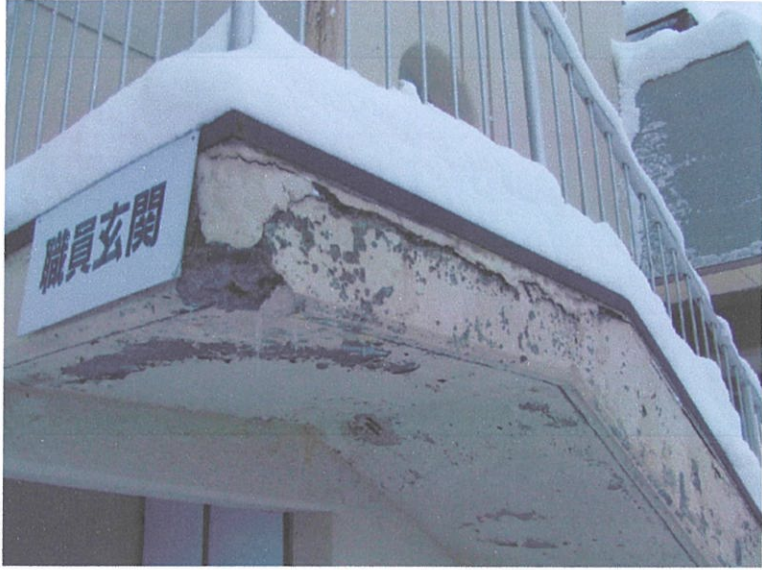
部位	番号	調査項目	調査結果
		5-(15)	階段各部の劣化及び損傷の状況

特記事項
			劣化・損傷あり、モルタル欠落、鉄筋露出 事務室付近外部階段
			写真撮影位置・・・18

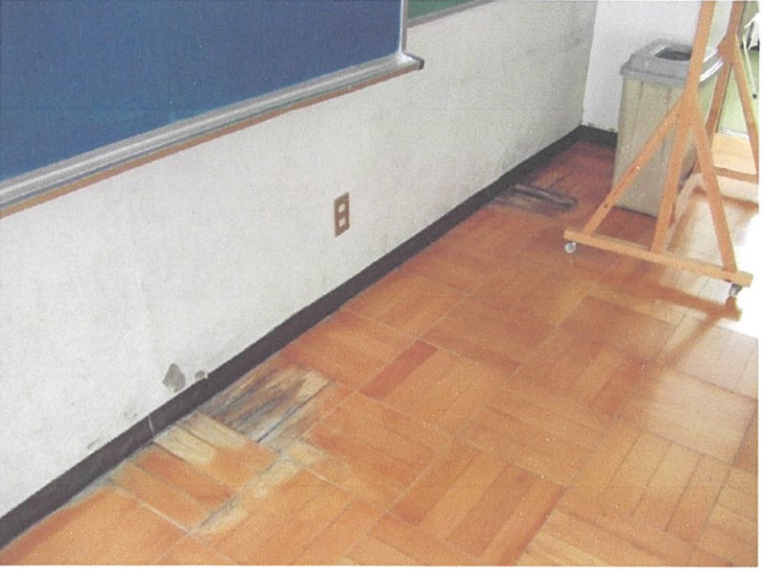
部位	番号	調査項目	調査結果
		4-(19)	床-躯体等

特記事項
			床フローリング損傷、腐食 2F 南棟 生徒会室
			写真撮影位置・・・19

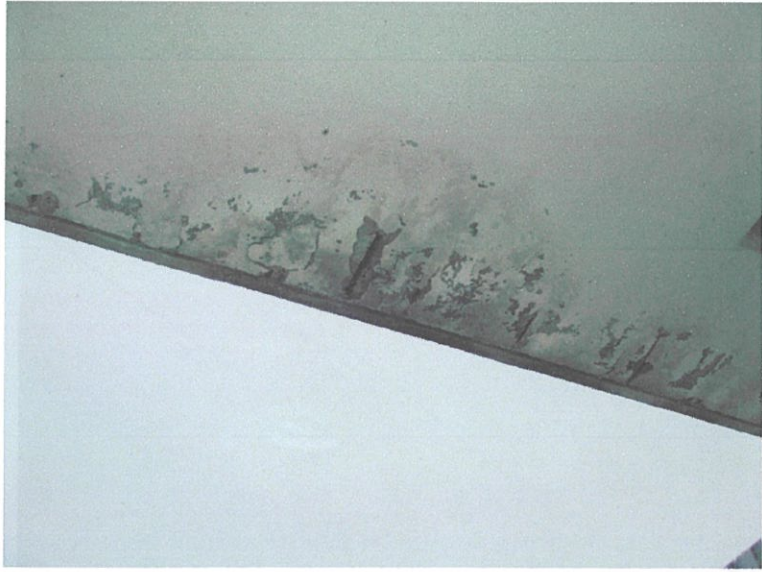
部位	番号	調査項目	調査結果
		7-(1)	軒天

特記事項
	軒天井漏水・破損・鉄筋露出あり 中棟 2F 軒天井
	写真撮影位置・・・21

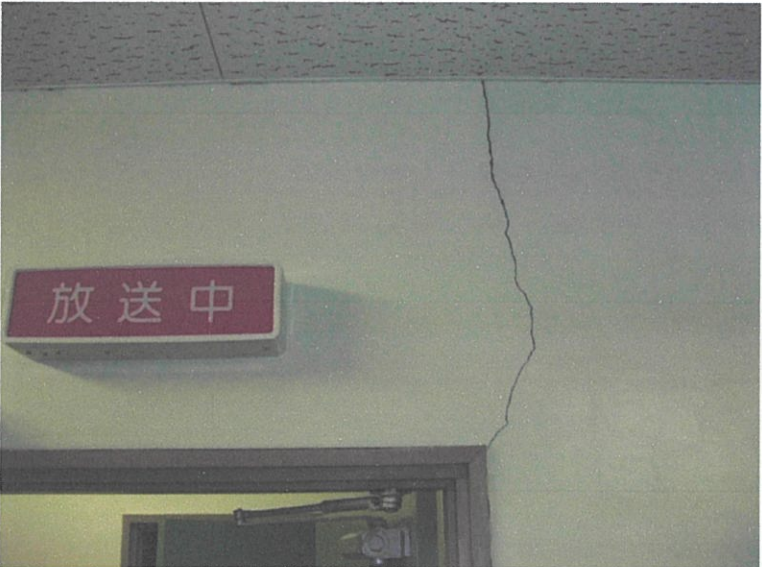
部位	番号	調査項目	調査結果
		4-(10)	壁-躯体等

特記事項
	壁クラックあり 2F 放送室 廊下
	写真撮影位置・・・22

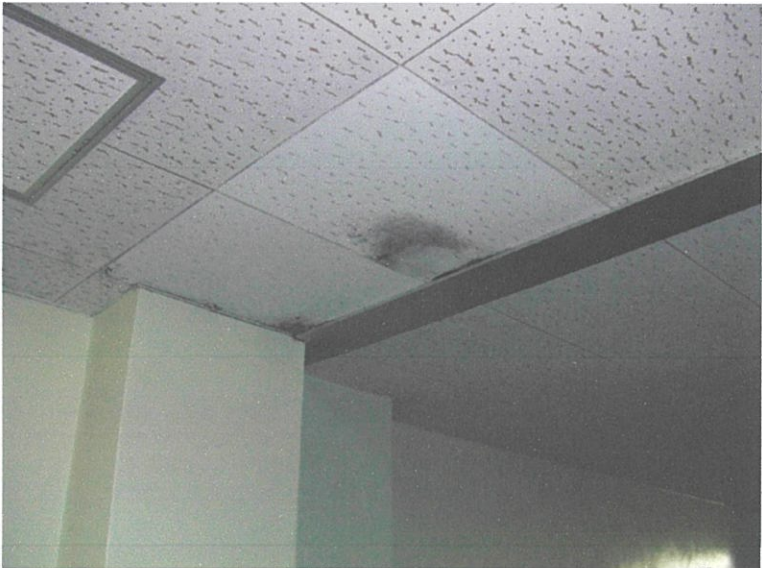
部位	番号	調査項目	調査結果
		4-(24)	天井-仕上等

特記事項
	天井破損、漏水 北棟 2F 廊下 EXP'J付近
	写真撮影位置・・・23

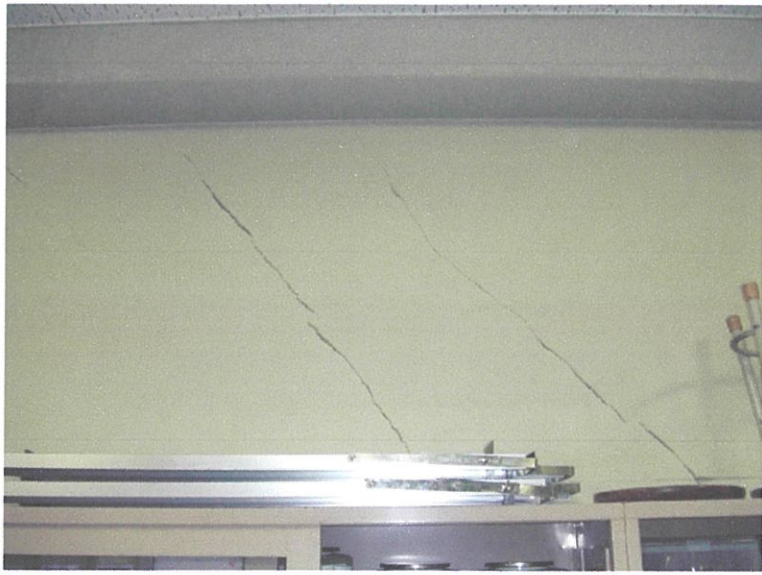
部位	番号	調査項目	調査結果
	4-(10)	壁-躯体等	■要是正 □その他

特記事項
			壁クラックあり 1F 理科準備室廊下
			写真撮影位置・・・27

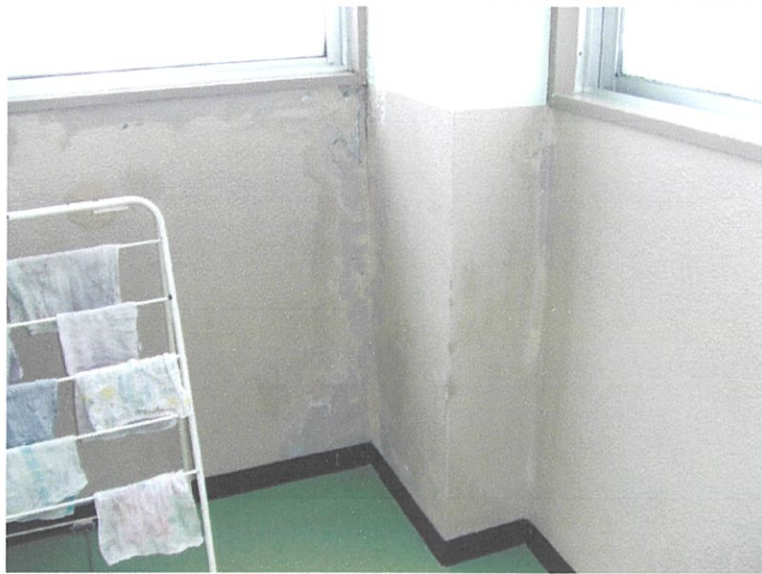
部位	番号	調査項目	調査結果
	4-(10)	壁-躯体等	■要是正 □その他

特記事項
			壁クラック、漏水結露、塗材剥離 南棟 3F 廊下西側
			写真撮影位置・・・28

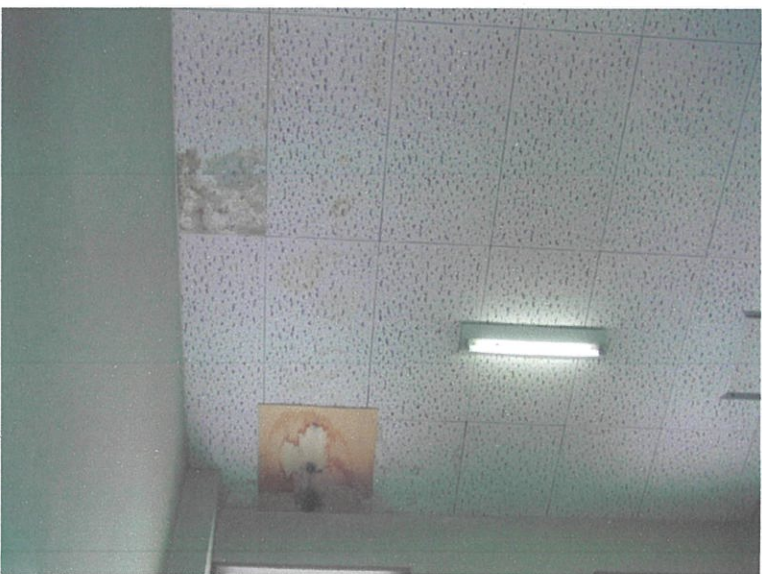
部位	番号	調査項目	調査結果
	4-(24)	室内に面する部分の仕上げの劣化及び損傷の状況	■要是正 □その他

特記事項
			天井漏水、破損あり 南棟 3F 階段室
			写真撮影位置・・・29

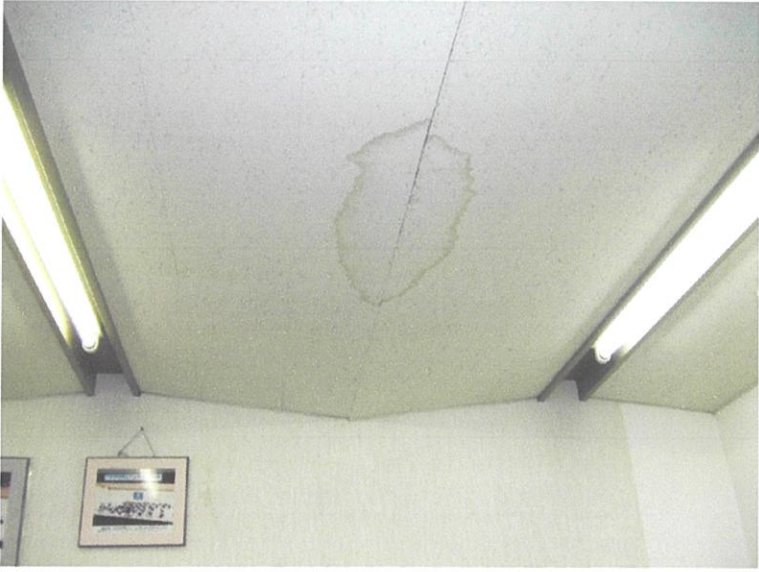
部位	番号	調査項目	調査結果
		4-(24)	室内に面する部分の仕上げの劣化及び損傷の状況

特記事項
			天井漏水あり 3 F 第1音楽室
			写真撮影位置・・・30

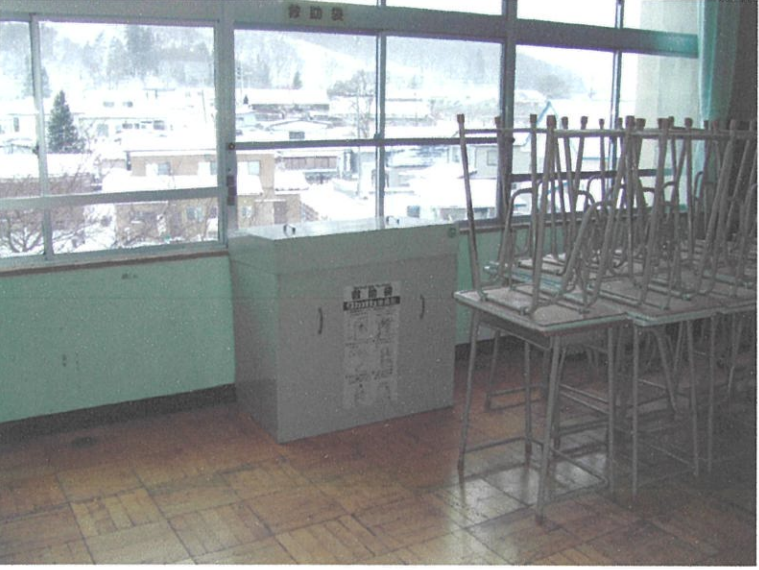
部位	番号	調査項目	調査結果
		5-(31)	その他設備等

特記事項
			進入口表示無し 南棟北棟共 3 F 普通教室等
			写真撮影位置・・・31

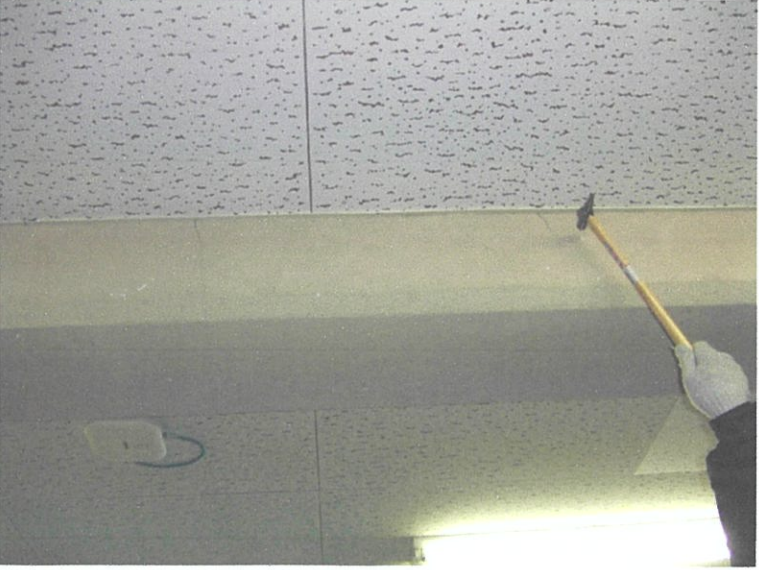
部位	番号	調査項目	調査結果
		4-(10)	壁-躯体等

特記事項
			梁クラック複数あり 3 F 普通教室
			写真撮影位置・・・32
