令和4年8月3日の大雨に関する情報（第3報）

## 8 被害状況

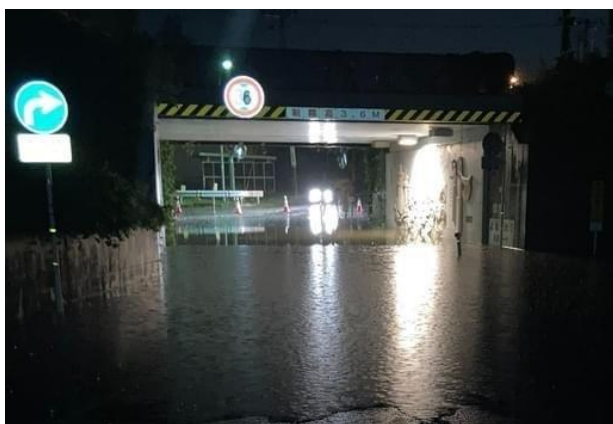
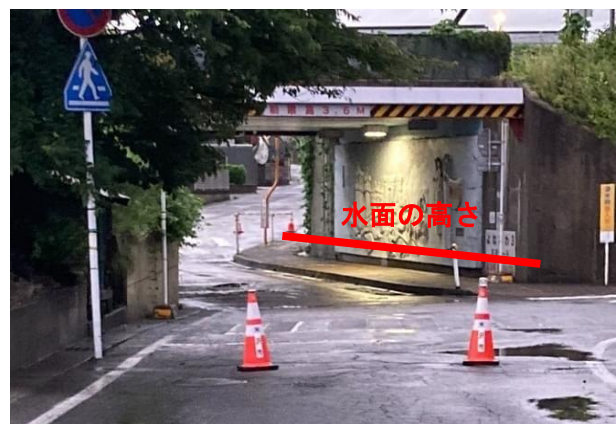
【No. 3 市道花沢バイパス松川橋線（花沢アンダー）】撮影：米沢市消防団第1分団

| No. | 路線名等 | 場所 | 規制有無 | 規制内容 | 備考 |
|---|---|---|---|---|---|
| 3 | 市道花沢バイパス松川橋線 | 花沢ガード | 有 | 全面通行止め<br>8/4 5:00 解除 | 道路冠水、車両水没 |

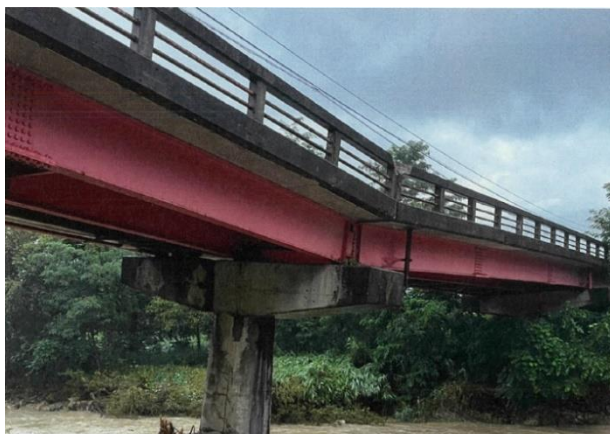
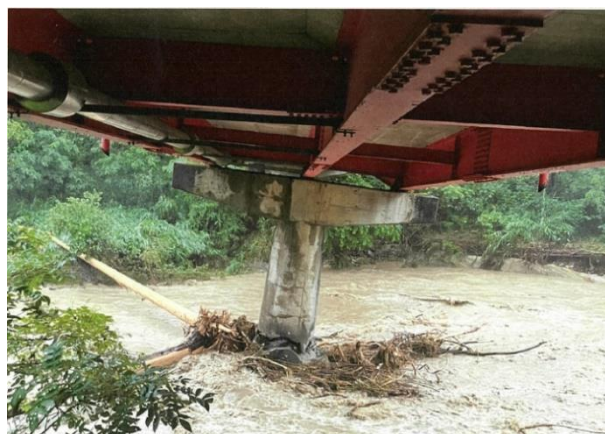
【No. 10 市道中山街道線（上屋敷橋）】

| No. | 路線名等 | 場所 | 規制有無 | 規制内容 | 備考 |
|---|---|---|---|---|---|
| 10 | 市道中山街道線 | 上屋敷橋 | 有 | 全面通行止<br>8/4 6:30～<br>当分の間 | 橋脚損傷、床板破損 |

| No. | 場所 | 被害の状況 |
|---|---|---|
| 1 | <u>上屋敷橋（大字口田沢）</u> | <ul style="list-style-type: none"> <li>・落橋の危険性のあった上屋敷橋（大字口田沢）添架に変わる仮設水道管を 8 月 5 日に布設したが、それに伴い水圧が変化し、中継ポンプ場で漏水が発生した。</li> <li>・8 月 6 日に修繕を行ったが、別の場所でも漏水が発生していることが判明。8 月 7 日から漏水箇所を調査し、翌日昼前によりやく発見し、本日漏水修理を完了している。</li> <li>・現在、第 1～3 配水池のバルブ調整を行い、配水流量の状況を監視している。なお、配水池の水位バランスがとれていないため、給水車で田沢浄水場へピストン輸送している状況。</li> </ul> |

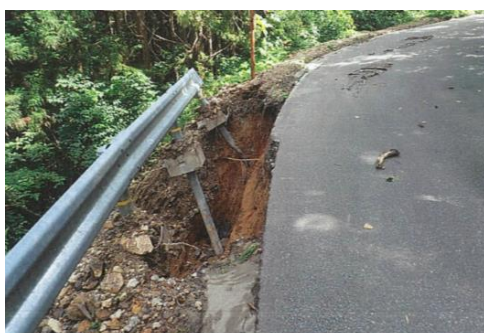
【No. 10 大峠線】

| No. | 路線名等 | 場所 | 規制有無 | 規制内容 | 備考 |
|---|---|---|---|---|---|
| 10 | 大峠線 | 大字口田沢地内 | 有 | 路面陥没 | 6月27日豪雨時点で通行止め処置済 |

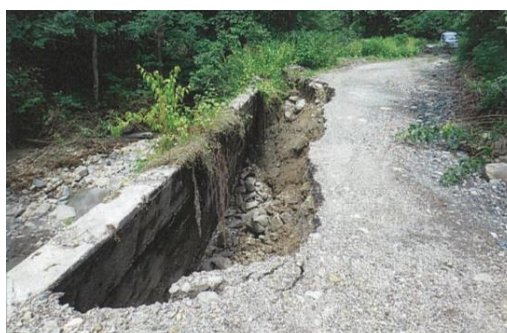
【No. 11 天狗沢線】

| No. | 路線名等 | 場所 | 規制有無 | 規制内容 | 備考 |
|---|---|---|---|---|---|
| 11 | 天狗沢線 | 大字口田沢地内 | 有 | 路面陥没 | 6月27日豪雨時点で通行止め処置済 |

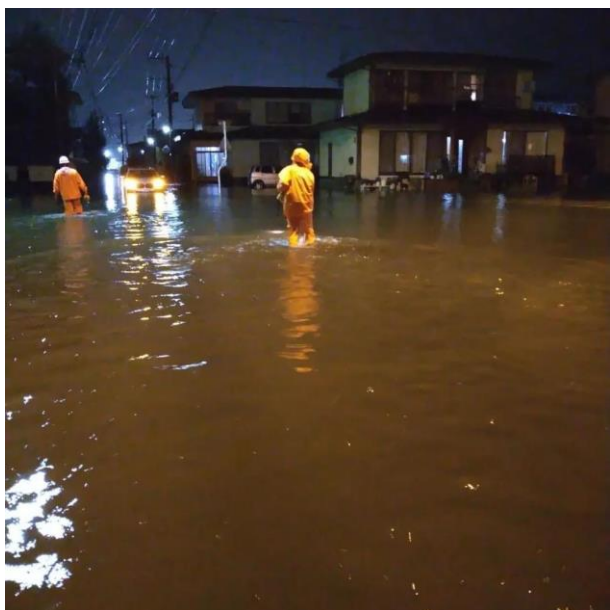
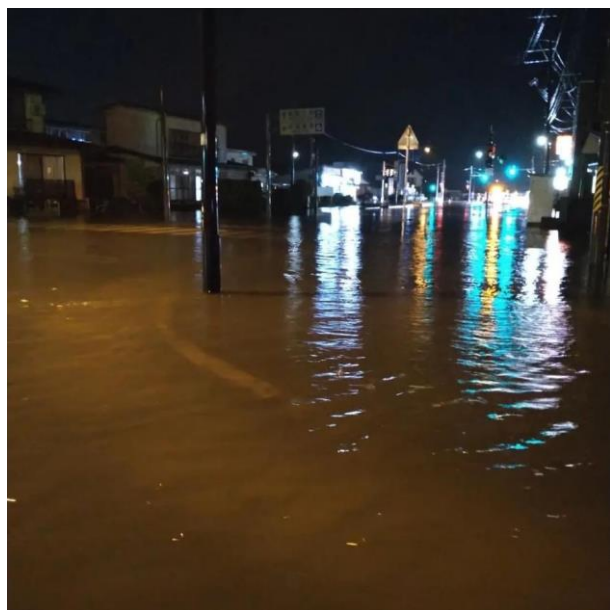
【No. 2 県道米沢高畠線】撮影：米沢市消防団第1分団

| No. | 路線名 | 場所 | 規制理由 | 規制内容 | 備考 |
|---|---|---|---|---|---|
| 2 | 米沢高畠線 | 花沢町 | 路面冠水 | 全面通行止<br>8/3 18:15～<br>8/4 1:10 解除 | |

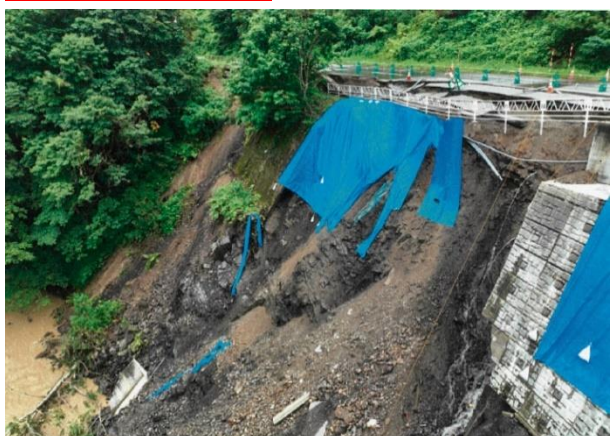
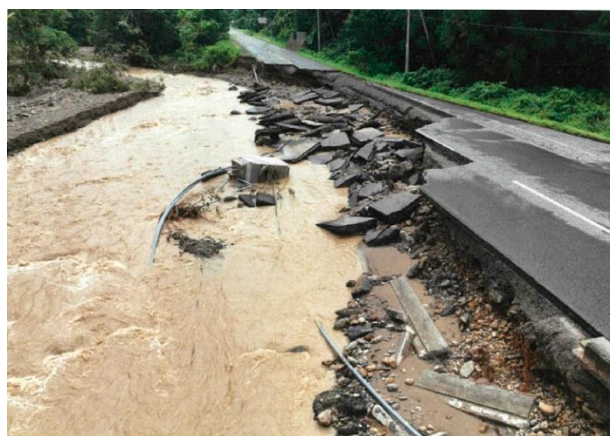
【No. 4 国道 121 号】

| No. | 路線名 | 場所 | 規制理由 | 規制内容 | 備考 |
|---|---|---|---|---|---|
| 4 | 国道 121 号 | 大字入田沢～福島県境 | 雨量規制→道路流出等 | 全面通行止<br>8/3 20:00～ | 6/27大雨時の被災箇所拡大<br>道路全幅流出 |

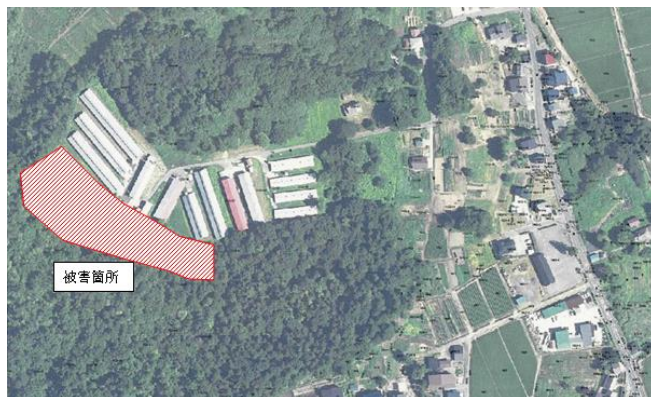
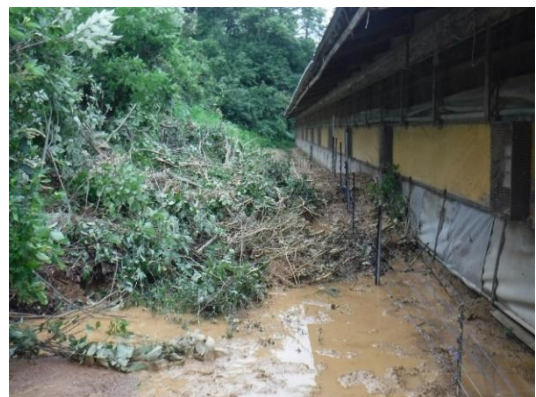
| No. | 場所 | 管理者 | 被害の状況 | 備考 |
|---|---|---|---|---|
| 1 | 下小菅地内 | 事業所 | 大雨により鶏舎敷地奥の山斜面が地すべりを起こし、土砂が鶏舎敷地になだれ込み建物に接触、一部流入。 | |

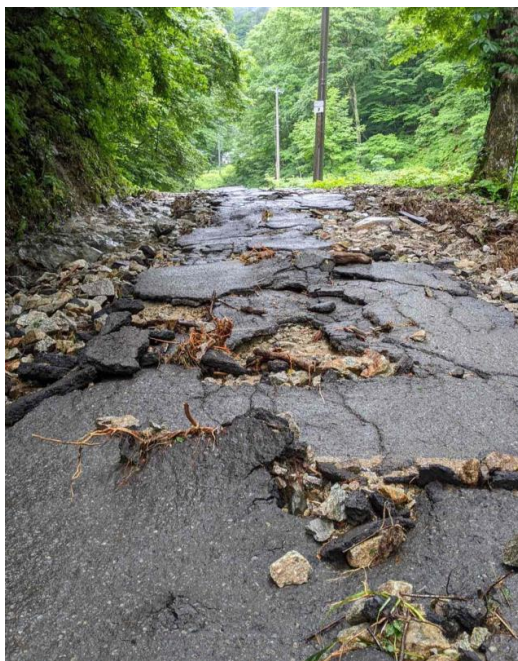
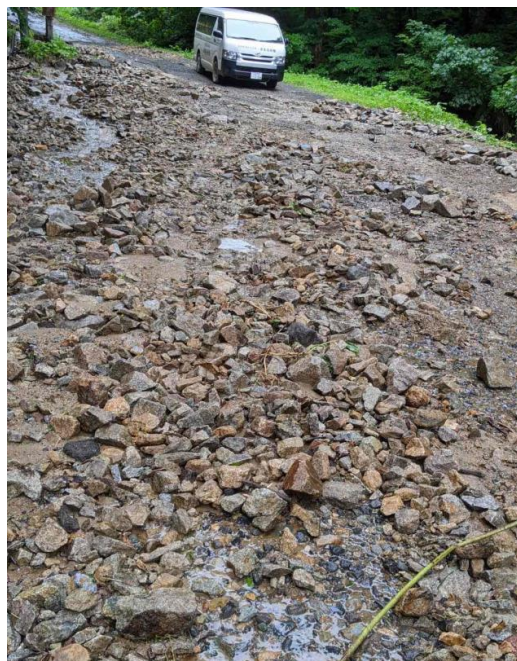
【NO. 4 新高湯温泉】

| No. | 施設名 | 被災状況 |
|---|---|---|
| 4 | 新高湯温泉 | 私道への土砂の流出及び洗堀、アスファルト舗装の破損。（車両通行不可。）<br>電気、水、源泉に被害なし。 <u>8/4 土砂撤去作業が終了し、5 日より営業開始。（私道は車両通行可だが、危険箇所もあるため旅館の車両で宿泊客の送迎実施。）</u> |

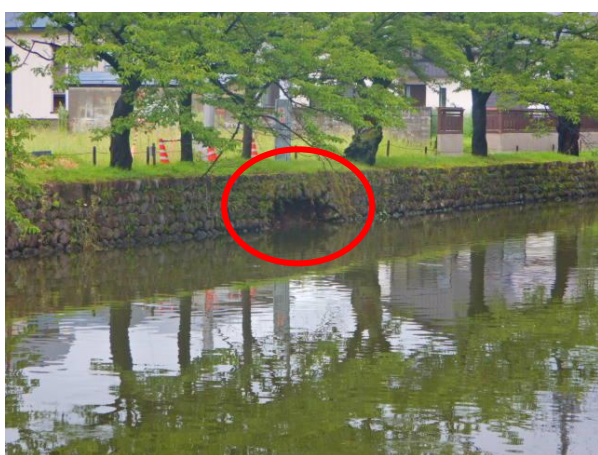
【NO. 1 松が岬公園】

| No. | 施設名 | 被災状況 |
|---|---|---|
| 1 | 松が岬公園 | お堀西側の石積崩落。(L=約4 m、h=約2 m) |

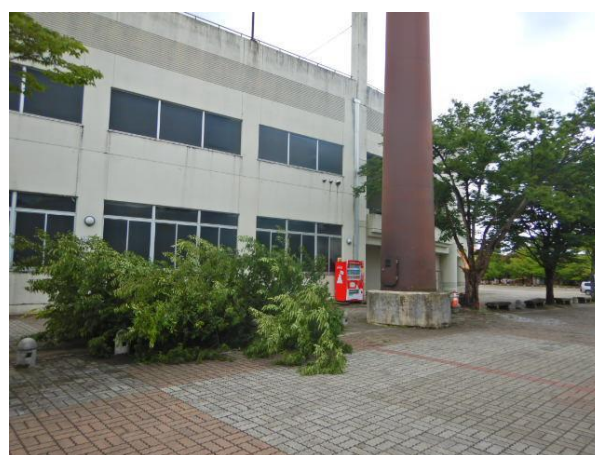
【NO. 3 米沢総合公園】

| No. | 施設名 | 被災状況 |
|---|---|---|
| 3 | 米沢総合公園 | 野球場北側ケヤキ枝折れ。 <u>8/5 撤去済み</u> |
