# 米沢市報道資料

菱門橋(松が岬公園内)の損壊について

令和6年12月23日

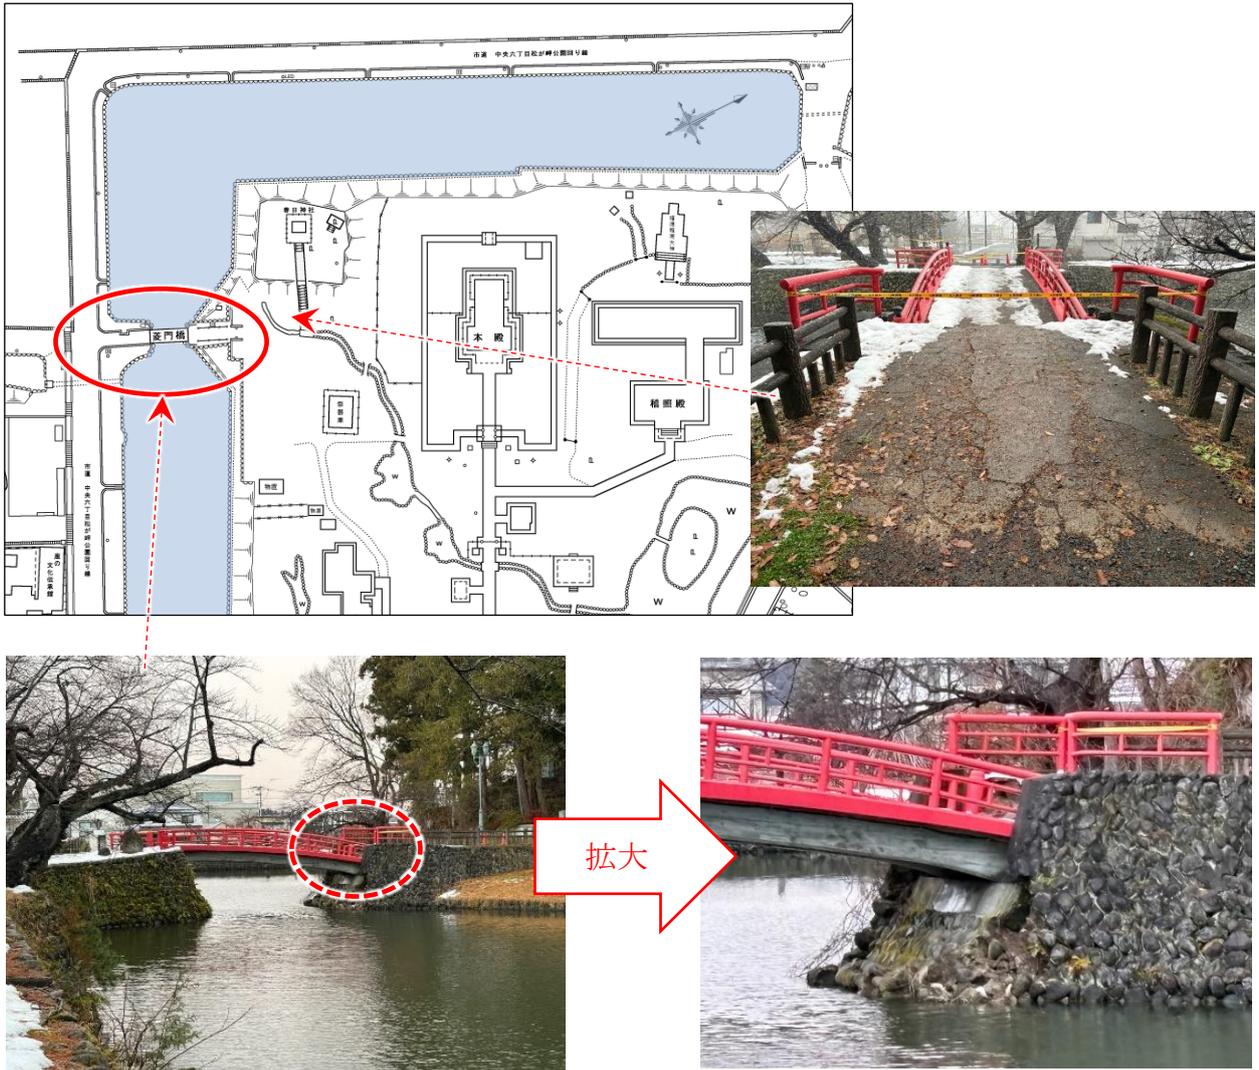
### 3 位置及び状況写真

土台となる石積み崩落に伴い、菱門橋が損壊したと思われる。

空積み(接合剤等を使わない)により石積みを行った後、期間が経過していることで石積みにゆるみや乱れが生じ、このたびの崩落、菱門橋の損壊につながったものと想定される。

まずは、損壊の状況及び復旧の方法等について調査を行う方向で調整中。
