令和4年8月3日の大雨に関する情報（第6報）

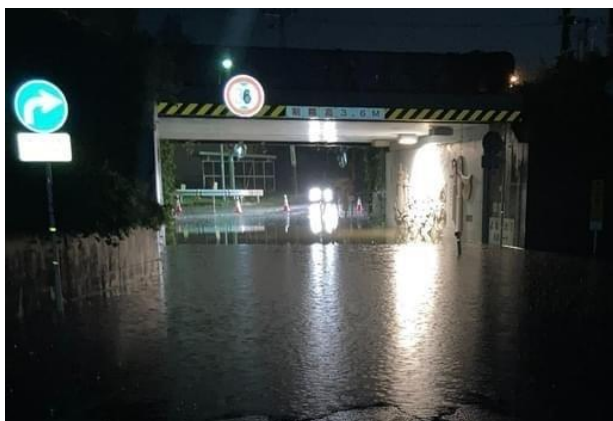
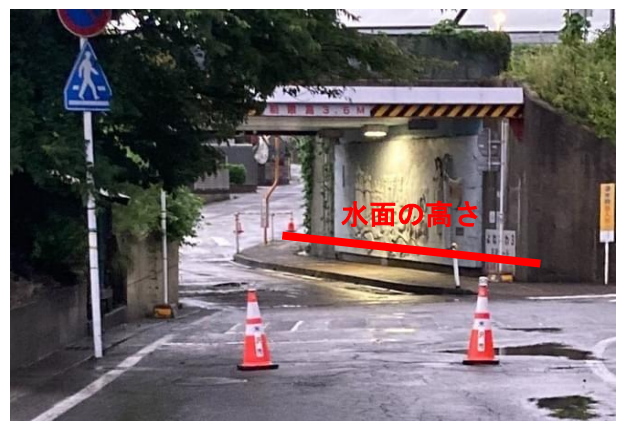
【No. 3 市道花沢バイパス松川橋線（花沢ガード）】 撮影：米沢市消防団第1分団

| No. | 路線名等 | 場所 | 規制有無 | 規制内容 | 備考 |
|---|---|---|---|---|---|
| 3 | 市道花沢バイパス松川橋線 | 花沢ガード | 有 | 全面通行止め<br>8/4 5:00 解除 | 道路冠水、車両水没 |

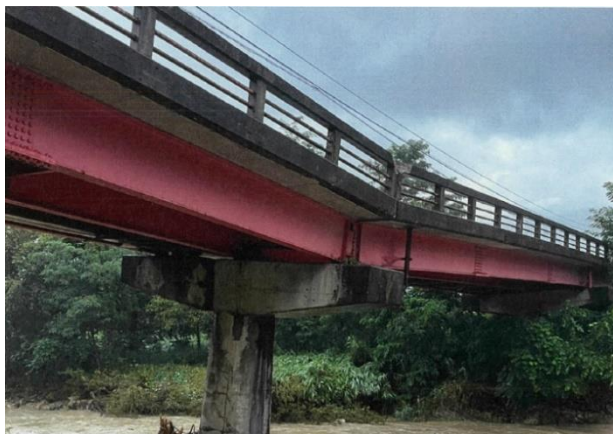
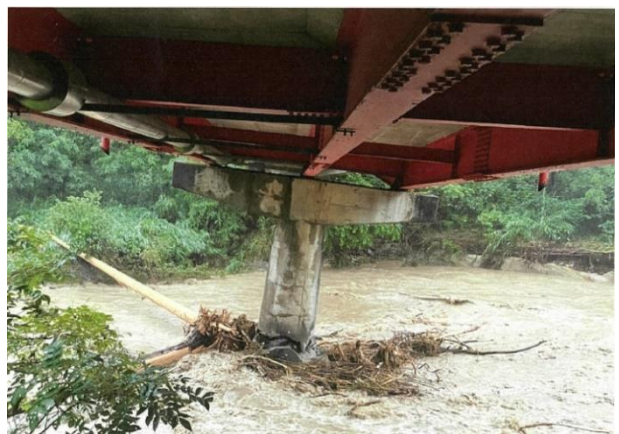
【No. 10 市道中山街道線（上屋敷橋）】

| No. | 路線名等 | 場所 | 規制有無 | 規制内容 | 備考 |
|---|---|---|---|---|---|
| 10 | 市道中山街道線 | 上屋敷橋 | 有 | 全面通行止<br>8/4 6:30～<br>当分の間 | 【復旧方法検討中】<br>橋脚損傷、床板破損 |

| No. | 場所 | 被害の状況 |
|---|---|---|
| 1 | 上屋敷橋（大字口田沢） | <ul style="list-style-type: none"> <li>・落橋の危険性のあった上屋敷橋（大字口田沢）添架に替わる仮設水道管を8月5日に布設したが、それに伴い水圧が変化し、中継ポンプ場で漏水が発生した。</li> <li>・8月6日に修繕を行ったが、別の場所でも漏水が発生していることが判明。8月7日から漏水箇所を調査し、8月8日漏水修理を完了。</li> <li>・その後、第1～3配水池のバルブ調整や配水池水位等の状況を監視しながら、給水車で田沢浄水場へピストン輸送を行い、上屋敷橋の配水管は前後のバルブで仕切り、仮設配管のバルブ調整等により、何とか水圧を安定させている状況。</li> </ul> |

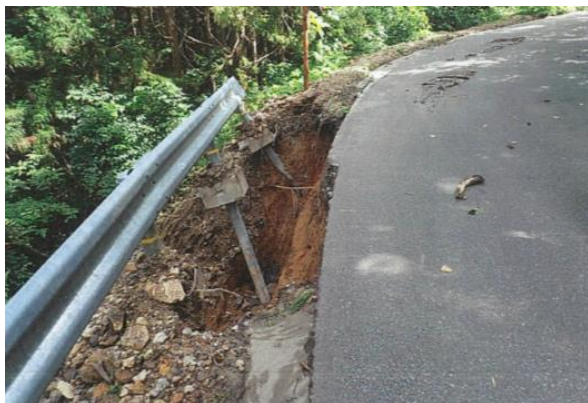
【No. 10 大峠線】

| No. | 路線名等 | 場所 | 規制有無 | 規制内容 | 備考 |
|---|---|---|---|---|---|
| 10 | 大峠線 | 大字口田沢地内 | 有 | 路面陥没 | 6月27日豪雨時点で通行止め処置済 |

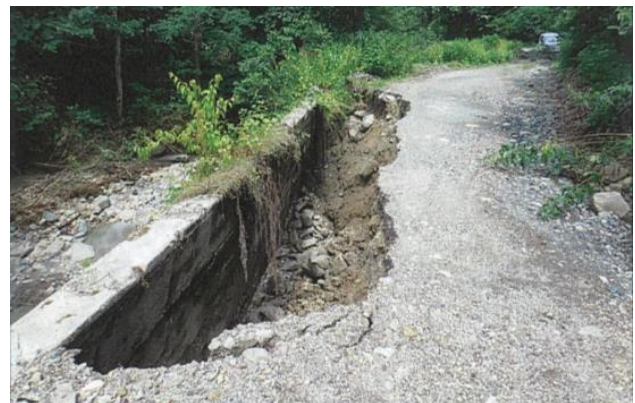
【No. 11 天狗沢線】

| No. | 路線名等 | 場所 | 規制有無 | 規制内容 | 備考 |
|---|---|---|---|---|---|
| 11 | 天狗沢線 | 大字口田沢地内 | 有 | 路面陥没 | 6月27日豪雨時点で通行止め処置済 |

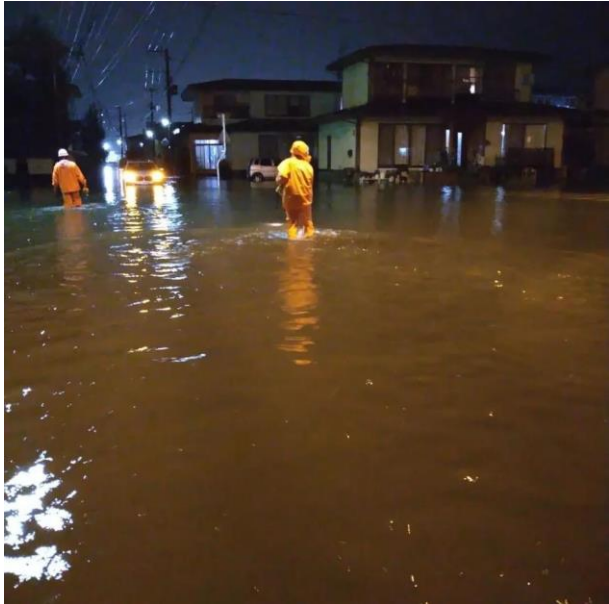
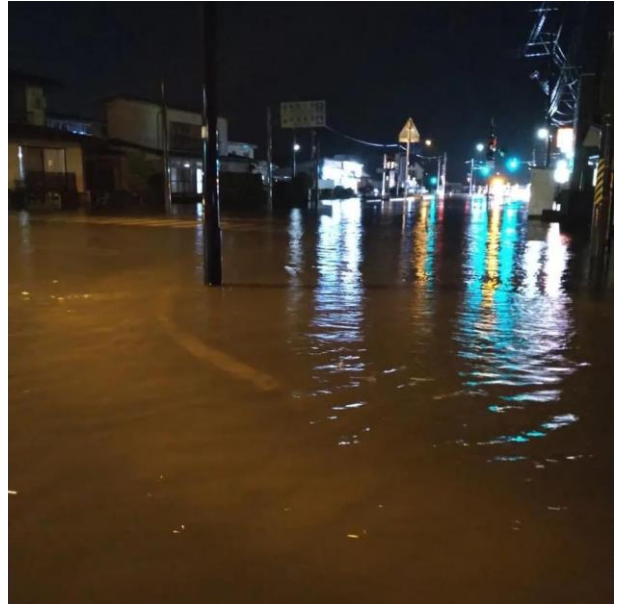
【No. 2 県道米沢高畠線】 撮影：米沢市消防団第 1 分団

| No. | 路線名 | 場所 | 規制理由 | 規制内容 | 備考 |
|---|---|---|---|---|---|
| 2 | 米沢高畠線 | 花沢町 | 路面冠水 | 全面通行止<br>8/3 18:15～<br>8/4 1:10 解除 | |

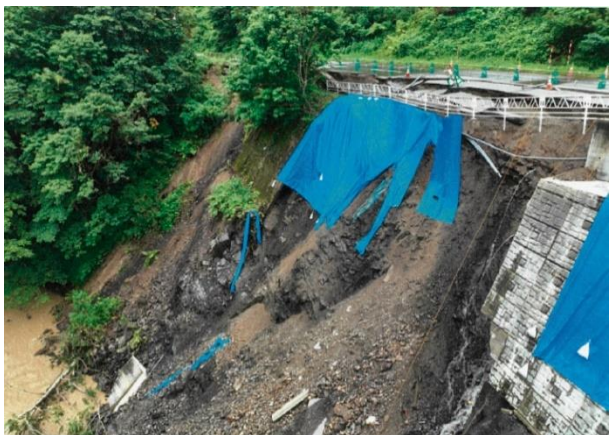
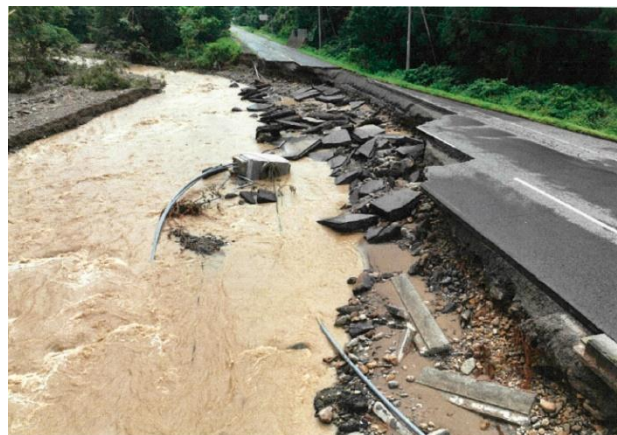
【No. 4 国道 121 号】

| No. | 路線名 | 場所 | 規制理由 | 規制内容 | 備考 |
|---|---|---|---|---|---|
| 4 | 国道 121 号 | 大字入田沢～福島県境 | 雨量規制→道路流出等 | 全面通行止<br>8/3 20:00～ | 6/27大雨時の被災箇所拡大<br>道路全幅流出 |

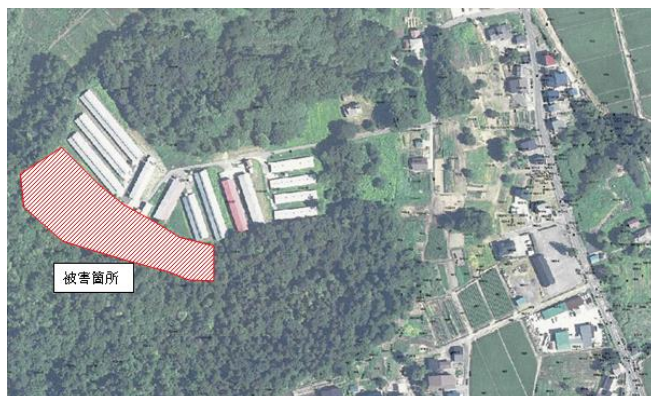
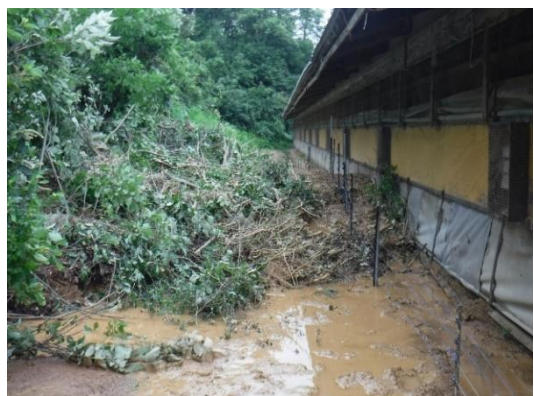
| No. | 場所 | 管理者 | 被害の状況 | 備考 |
|---|---|---|---|---|
| 1 | 下小菅地内 | 事業所 | 大雨により鶏舎敷地奥の山斜面が地すべりを起こし、土砂が鶏舎敷地になだれ込み建物に接触、一部流入。 | |

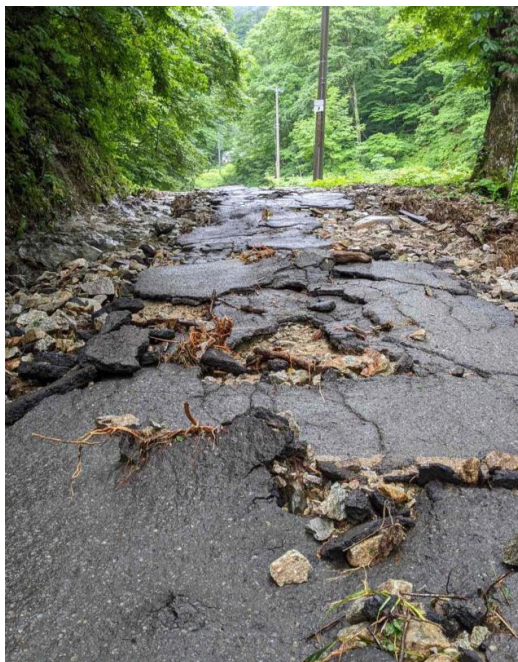
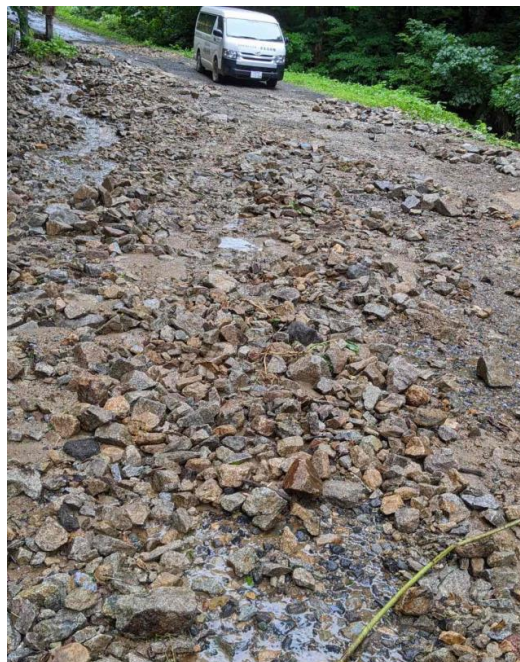
#### 【NO. 4 新高湯温泉】

| No. | 施設名 | 被災状況 |
|---|---|---|
| 4 | 新高湯温泉 | 私道への土砂の流出及び洗堀、アスファルト舗装の破損。(車両通行不可。)<br>電気、水、源泉に被害なし。8/4 土砂撤去作業が終了し、5 日より営業開始。(私道は車両通行可だが、危険箇所もあるため旅館の車両で宿泊客の送迎実施。) |

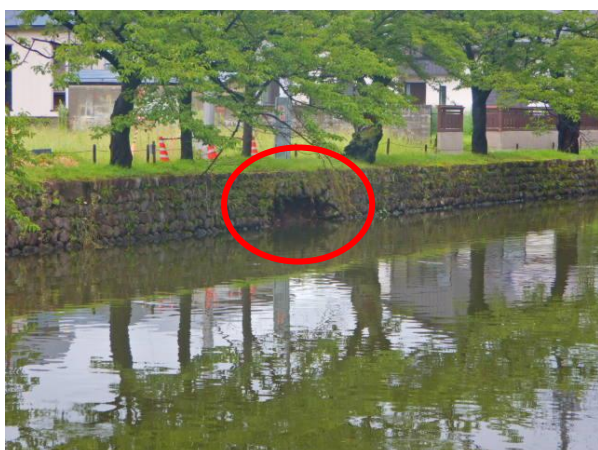
#### 【NO. 1 松が岬公園】

| No. | 施設名 | 被災状況 |
|---|---|---|
| 1 | 松が岬公園 | お堀西側の石積崩落。(L=約 4 m、h=約 2 m) |

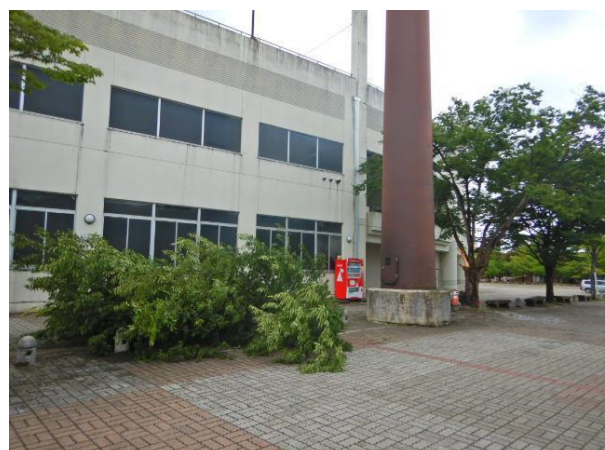
#### 【NO. 3 米沢総合公園】

| No. | 施設名 | 被災状況 |
|---|---|---|
| 3 | 米沢総合公園 | 野球場北側ケヤキ枝折れ。8/5 撤去済み |
