米沢市防災危機管理課
令和4年8月15日17時00分現在

令和4年8月3日の大雨に関する情報（第7報）

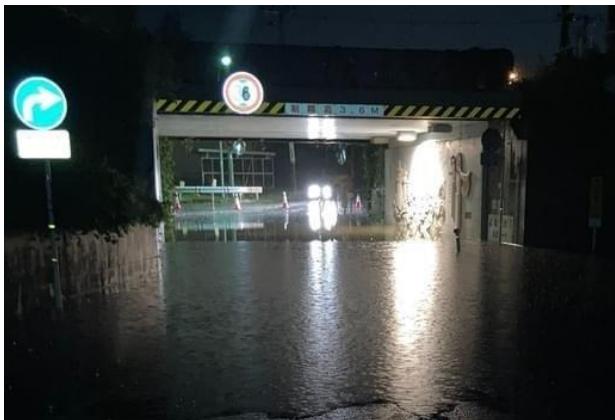
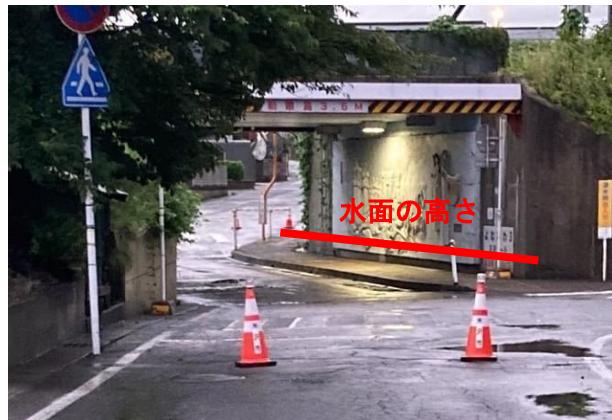
【No. 3 市道花沢バイパス松川橋線（花沢ガード）】 撮影：米沢市消防団第1分団

No.	路線名等	場所	規制有無	規制内容	備考
1	市道桑山住宅1号線外	桑山アンダー	有	全面通行止め 8/4 11:30 解除	道路冠水、大雨による水路閉塞
2	市道桑山南廻り西線	桑山ボックス	有	全面通行止め 8/4 11:30 解除	道路冠水、大雨による水路閉塞
3	市道花沢バイパス松川橋線	花沢ガード	有	全面通行止め 8/4 5:00 解除	道路冠水、車両水没
4	市道坊中町春日三丁目線	塩井アンダー	有	全面通行止め 8/5 10:30 解除	道路冠水、車両水没
5	市道春日三丁目美女塚線	ケーズデンキ前	有	一部全面通行止 8/4 3:30 解除	道路冠水、車両水没
6	市道諸仏大平線	大平橋～大平集落区間	有	全面通行止め～片側交互通行 8/4 6:30～当分の間	【復旧方法検討中】 路肩欠損
7	市道外ノ内住宅3号線	外ノ内公民館付近	有	全面通行止 8/4 6:00 解除	道路冠水
8	市道毘沙門天上小瀬線	ミユキ精機前	無		道路冠水、路肩洗堀
9	市道金池五丁目春日四丁目線	NCV～置賜総合支庁	無		道路冠水
10	市道中山街道線	上屋敷橋	有	全面通行止 8/4 6:30～当分の間	【復旧方法検討中】 橋脚損傷、床板破損
11	市道金内橋中田町線	浄水管理センター付近	有	全面通行止 8/4 13:00 解除	道路冠水
12	市道成島駅線	成島駅付近	無		【復旧予定】 路肩洗堀、道路冠水、床下浸水
13	市道京塚線	市道京塚線沿いの民地法面	無		法面崩落
14	市道落合線		有	全面通行止 8/4 6:35～当分の間	【復旧予定】 道路冠水、舗装破損、側溝閉塞、路面洗堀
15	市道西方北線		無		田の法面崩落、水路閉塞、土砂流出、床上浸水、舗装破損 8/12 舗装復旧完了

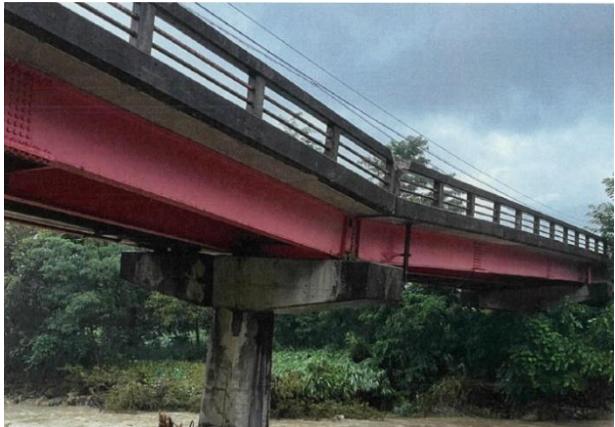
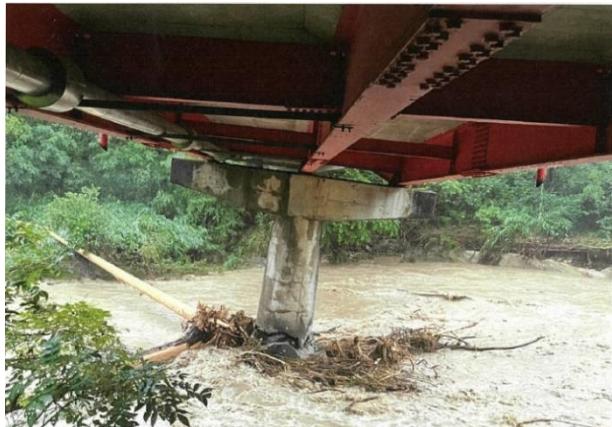
【NO. 10 市道中山街道線（上屋敷橋）】

No.	場所	被害の状況
1	上屋敷橋（大字口田沢）	<ul style="list-style-type: none"> 落橋の危険性のあった上屋敷橋（大字口田沢）添架に替わる仮設水管を8月5日に布設したが、それに伴い水圧が変化し、中継ポンプ場で漏水が発生した。 8月6日に修繕を行ったが、別の場所でも漏水が発生していることが判明。8月7日から漏水箇所を調査し、8月8日漏水修理を完了。 その後、第1～3配水池のバルブ調整や配水池水位等の状況を監視しながら、給水車で田沢浄水場ヘピストン輸送を行い、上屋敷橋の配水管は前後のバルブで仕切り、仮設配管のバルブ調整等により、何とか水圧を安定させている状況。
2	白布高湯簡易水道	<ul style="list-style-type: none"> 白布高湯簡易水道の取水口に土砂が流出。取水不可能だったが、配水池があるため、断水になる前に復旧作業を完了。取水のための導水路の整備を8月8日に実施している。復旧完了。

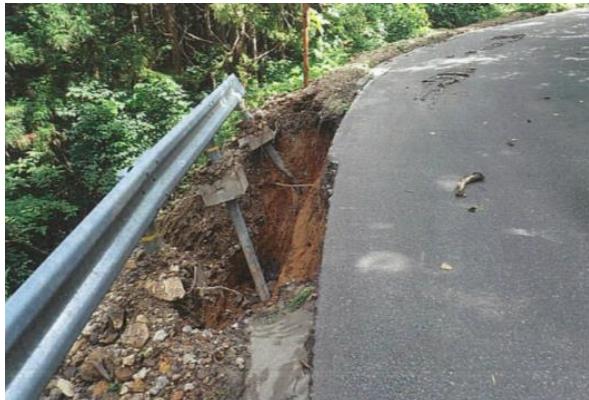
【No. 10 大峠線】

No.	路線名等	場所	規制有無	規制内容	備考
6	湯の花芝倉線	大字築沢地内	有	土砂流出、法面崩落	6月27日豪雨時点で通行止め処置済
7	三ツ森線	大字築沢地内	有	路面洗堀	6月27日豪雨時点で通行止め処置済
8	岡原線	大字築沢地内	有	路面洗堀	
9	黒岩作業道	大字築沢地内	有	路面洗堀	
10	大峠線	大字口田沢地内	有	路面陥没	6月27日豪雨時点で通行止め処置済
11	天狗沢線	大字口田沢地内	有	路面陥没	6月27日豪雨時点で通行止め処置済
12	元小屋線	大字大小屋地内	無	路肩保護の破損	
13	横川線	大字大平地内	無	路面洗堀	
14	秋の沢線	大字李山地内	無	路面洗堀

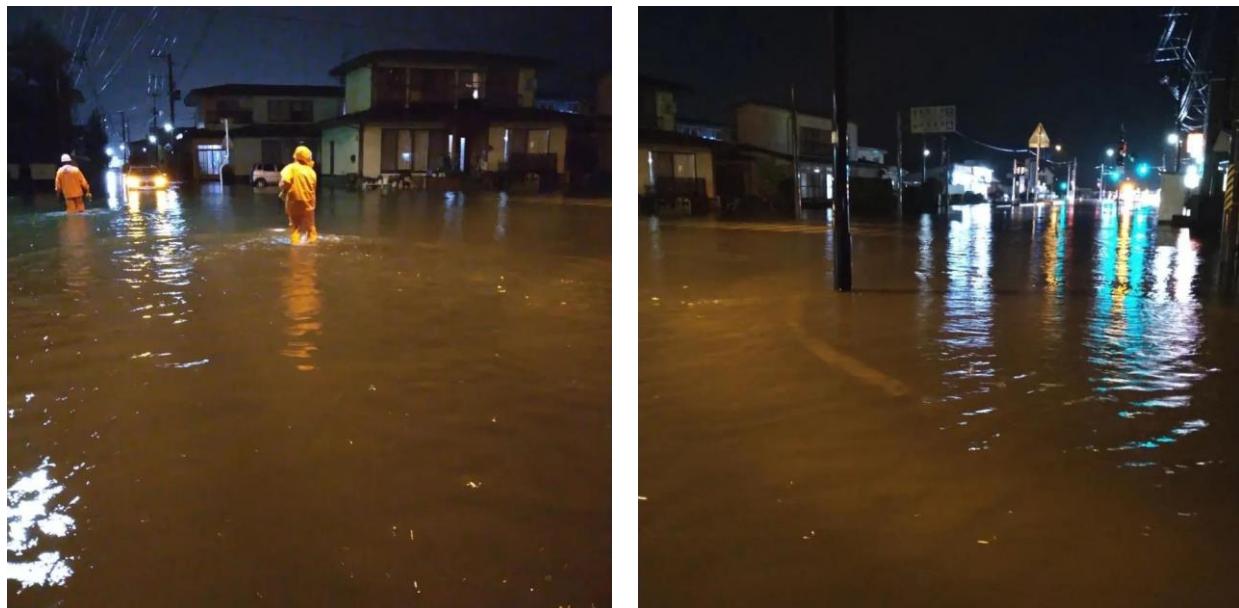
【No. 2 県道米沢高畠線】 撮影：米沢市消防団第1分団

No.	路線名	場所	規制理由	規制内容	備考
1	米沢高畠線	花沢町	路面冠水	全面通行止 8/3 13:00～ 8/3 14:15 解除	
2	米沢高畠線	花沢町	路面冠水	全面通行止 8/3 18:15～ 8/4 1:10 解除	
3	米沢猪苗代線	大字関～福島県境	雨量規制	全面通行止 8/3 18:30～ 8/5 17:00 解除	
4	国道 121 号	大字入田沢～福島県境	雨量規制→ 道路流出等	全面通行止 8/3 20:00～	6/27 大雨時の被災箇所拡大 道路全幅流出
5	綱木米沢停車場線	大字綱木～糸畔	雨量規制	全面通行止 8/3 20:00～ 8/5 17:00 解除	
6	板谷米沢停車場線	大字板谷～大字大沢	雨量規制→ 土砂流出	全面通行止 8/3 21:15～ 8/9 12:00 解除	
7	国道 287 号	広幡町成島～上小菅区間	土砂流出	全面通行止 8/4 1:45～ 8/4 11:00 解除

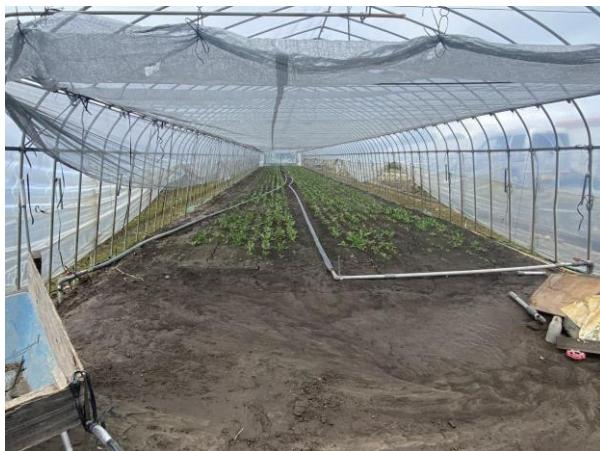
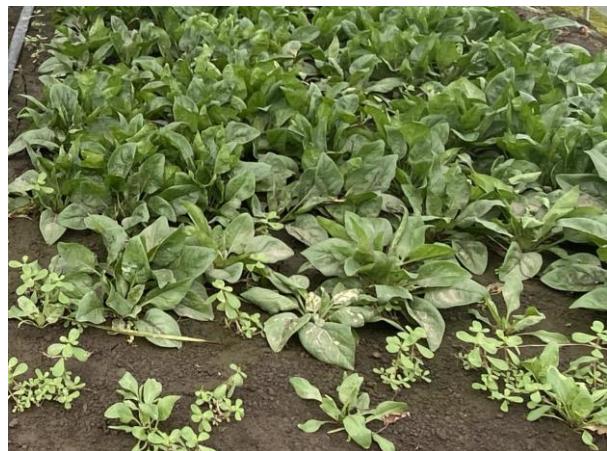
【上郷地区】ほうれん草ハウス内土砂堆積 ※泥が付着したことにより出荷不可

No.	地区	作物名	被害状況	被害面積 (ha)	被害金額	対策・措置
1	愛宕	蕎麦	冠水、土砂流入	0.29	調査中	排水路の確保 土砂の撤去
2	上郷	大豆	ほ場浸水	1.10	調査中	排水路の確保
		ほうれん草	土砂流入	0.30	2,111千円	土砂の撤去、収穫できないものの廃棄処分
3	窪田	水稻	土砂流入	0.01	11千円	土砂の撤去
4		蕎麦	冠水	25.00	調査中	排水路の確保 播種し直し 15ha
5		大豆	冠水	5.00	調査中	排水路の確保
6		枝豆	冠水	2.00	調査中	
7		ミニトマト	ハウス浸水	0.32	調査中	
8	塩井	枝豆	冠水	3.80	34千円	
9		アスパラガス	ほ場浸水	0.10	194千円	
10	広幡	水稻	土砂流入	0.03	100千円	土砂の撤去
11		大豆	冠水、土砂流入	0.86	調査中	排水路の確保、土砂の撤去
12		かぼちゃ	土砂流入	0.02	調査中	土砂の撤去
13		茄子	冠水	0.10	調査中	
14		育苗用パイプハウス	土砂流入	0.03	11千円	破損部材交換補修
15	三沢	水稻	土砂流入	0.004	5千円	土砂の撤去
16	南原	蕎麦	冠水	20.00	調査中	排水路の確保 播種し直し 10ha
17	六郷	枝豆	冠水	2.23	調査中	
18		アスパラガス	冠水	0.65	調査中	
19		茄子	ほ場浸水	0.20	調査中	
20		小菊	冠水	0.30	調査中	
合 計				62.34

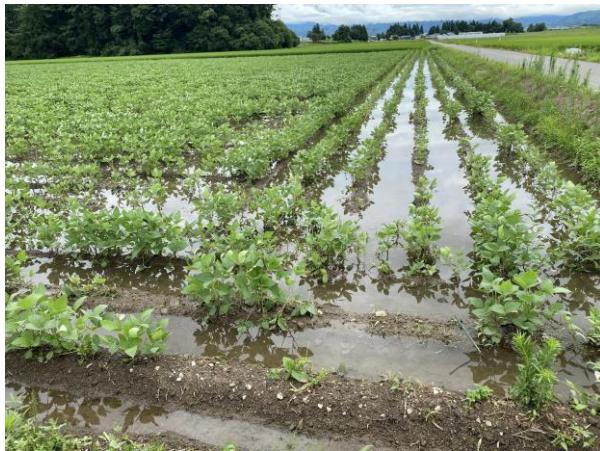
【上郷地区】大豆ほ場浸水

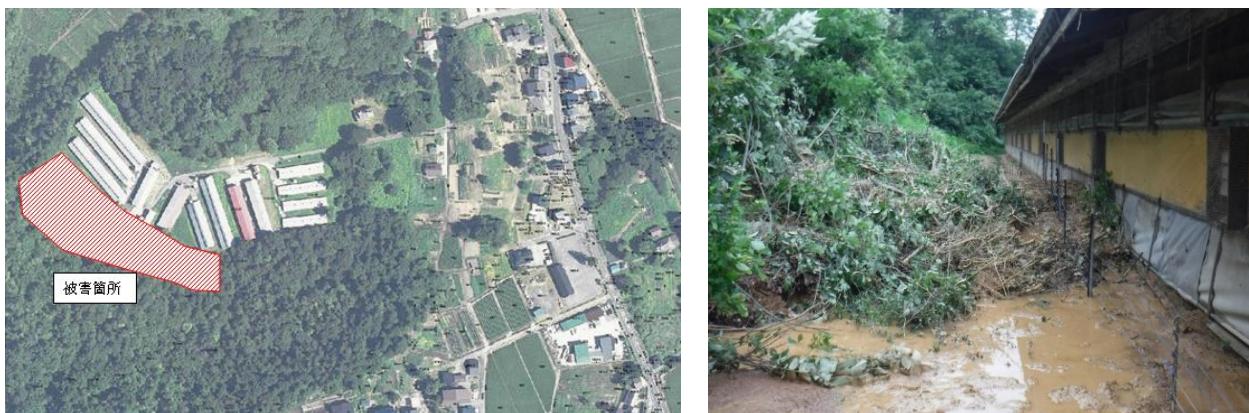
No.	場所	管理者	被害の状況	備考
1	下小菅地内	事業所	大雨により鶏舎敷地奥の山斜面が地すべりを起こし、土砂が鶏舎敷地になだれ込み建物に接触、一部流入。

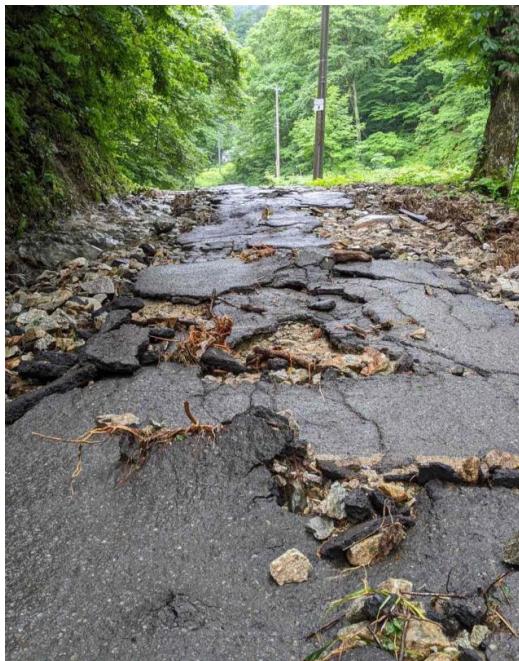
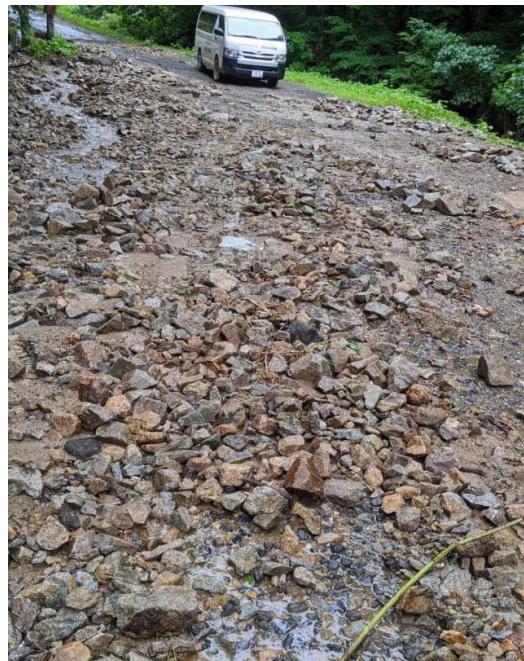
【NO. 4 新高湯温泉】

No.	施設名	被災状況
1	置賜広域観光案内センター(ASK)	米沢駅コンコース雨漏り。
2	上杉記念館 (上杉伯爵邸)	厨房周辺雨漏り。
3	白布温泉 (旅館組合、中屋不動閣)	トイレ及び源泉を冷ますなどの生活用水として山水を引き込んでいるが出なくなつた。8/4 仮復旧済
4	新高湯温泉	私道への土砂の流出及び洗堀、アスファルト舗装の破損。(車両通行不可。) 電気、水、源泉に被害なし。8/4 土砂撤去作業が終了し、5日より営業開始。(私道は車両通行可だが、危険個所もあるため旅館の車両で宿泊客の送迎実施。)
5	大平温泉滝見屋	露天風呂への土砂流入 (2か所)。(流入は 6/27 の大雨時ほどでないため、目前での土砂撤去を検討)

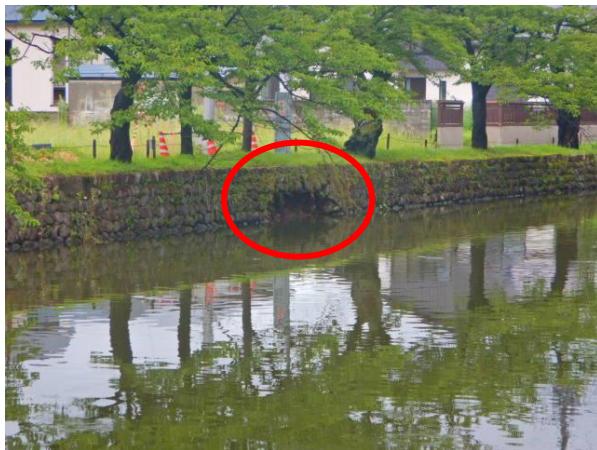
【NO. 1 松が岬公園】

No.	施設名	被災状況
1	松が岬公園	お堀西側の石積崩落。（L=約4m、h=約2m）
2	鬼面川河川緑地	緑地及び駐車場で、流木・泥・ゴミを確認。
3	米沢総合公園	野球場北側ケヤキ枝折れ。8/5撤去済み
4	御成山公園	トイレ内土砂流入。8/5撤去済み
5	最上川上流河川緑地	相生橋下流右岸（ACC）で、流木・泥・ゴミを確認。
