令和4年8月3日からの大雨に関する情報（第9報）

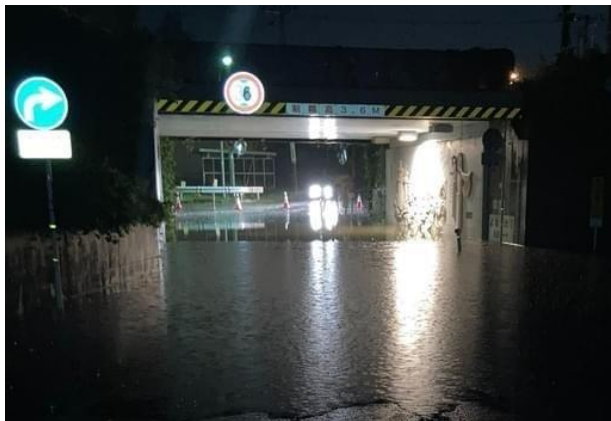
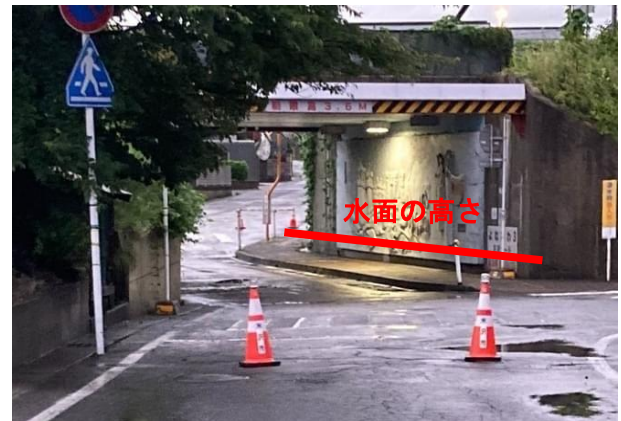
【No. 3 市道花沢バイパス松川橋線（花沢ガード）】 撮影：米沢市消防団第1分団

| No. | 路線名等 | 場所 | 規制有無 | 規制内容 | 備考 |
|---|---|---|---|---|---|
| 3 | 市道花沢バイパス松川橋線 | 花沢ガード | 有 | 全面通行止め<br>8/4 5:00 解除 | 道路冠水、車両水没 |

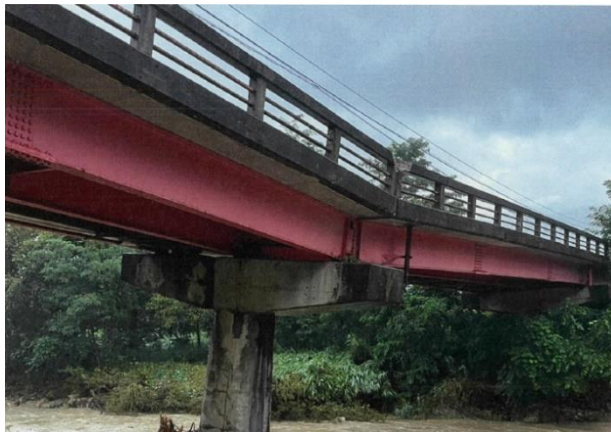
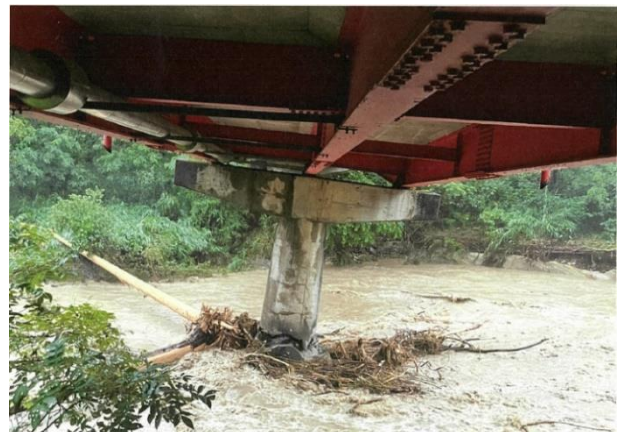
【No. 10 市道中山街道線（上屋敷橋）】

| No. | 路線名等 | 場所 | 規制有無 | 規制内容 | 備考 |
|---|---|---|---|---|---|
| 10 | 市道中山街道線 | 上屋敷橋 | 有 | 全面通行止<br>8/4 6:30～<br>当分の間 | 【復旧方法検討中】<br>橋脚損傷、床板破損 |

| No. | 場所 | 被害の状況 |
|---|---|---|
| 1 | 上屋敷橋（大字口田沢） | <ul style="list-style-type: none"> <li>・落橋の危険性のあった上屋敷橋（大字口田沢）添架に替わる仮設水道管を8月5日に布設したが、それに伴い水圧が変化し、中継ポンプ場で漏水が発生した。</li> <li>・8月6日に修繕を行ったが、別の場所でも漏水が発生していることが判明。8月7日から漏水箇所を調査し、8月8日漏水修理を完了。</li> <li>・その後、第1～3配水池のバルブ調整や配水池水位等の状況を監視しながら、給水車で田沢浄水場へピストン輸送を行い、上屋敷橋の配水管は前後のバルブで仕切り、仮設配管のバルブ調整等により、何とか水圧を安定させている状況。</li> </ul> |

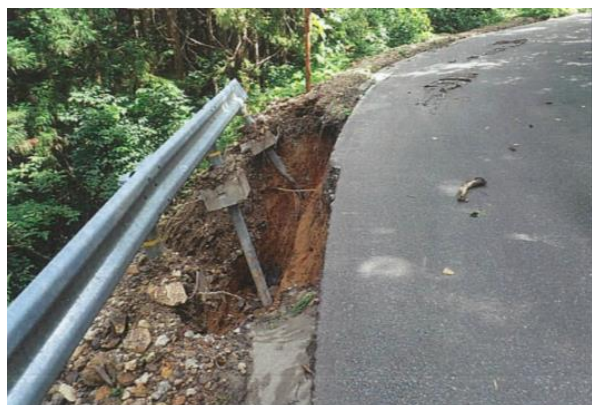
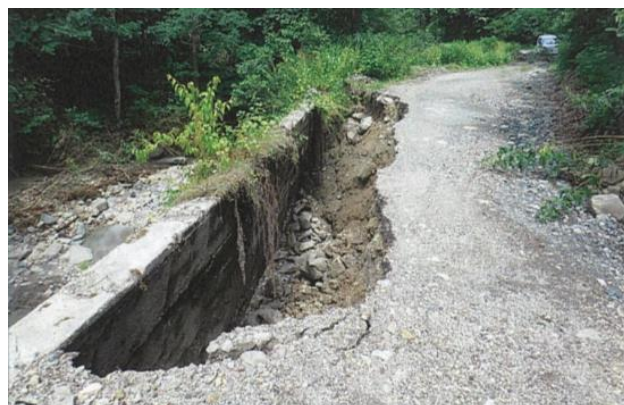
【No. 10 大峠線】

| No. | 路線名等 | 場所 | 規制有無 | 規制内容 | 備考 |
|---|---|---|---|---|---|
| 10 | 大峠線 | 大字口田沢地内 | 有 | 路面陥没 | 6月27日豪雨時点で通行止め処置済 |
| 11 | 天狗沢線 | 大字口田沢地内 | 有 | 路面陥没 | 6月27日豪雨時点で通行止め処置済 |

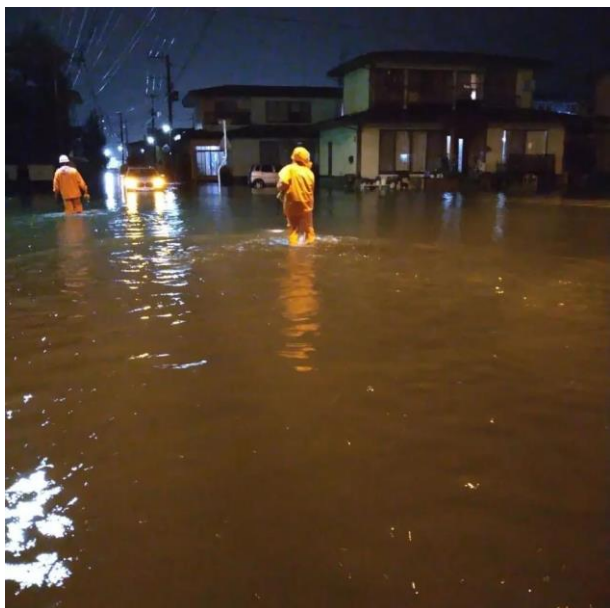
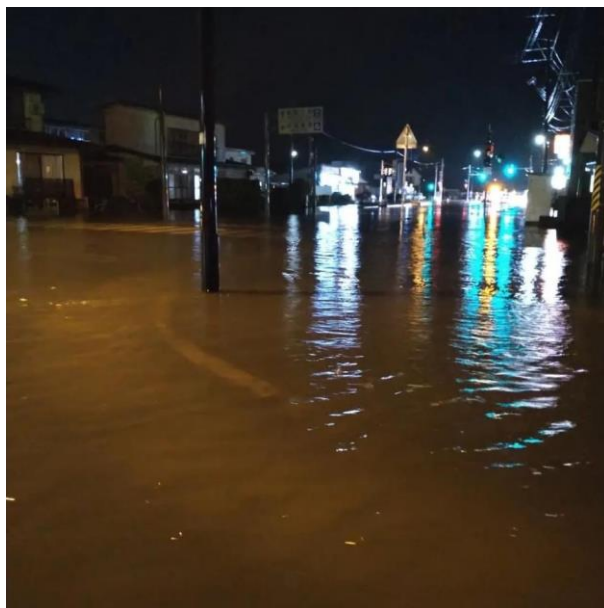
【No. 2 県道米沢高畠線】 撮影：米沢市消防団第1分団

| No. | 路線名 | 場所 | 規制理由 | 規制内容 | 備考 |
|---|---|---|---|---|---|
| 2 | 米沢高畠線 | 花沢町 | 路面冠水 | 全面通行止<br>8/3 18:15～<br>8/4 1:10 解除 | |

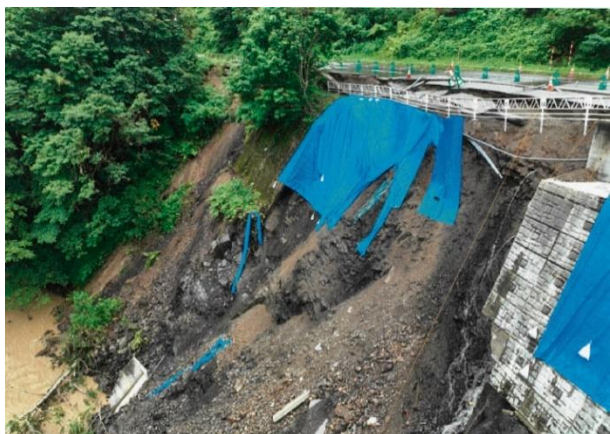
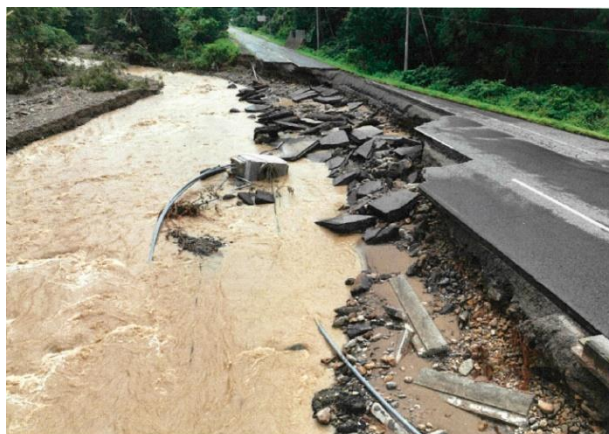
【No. 4 国道121号】

| No. | 路線名 | 場所 | 規制理由 | 規制内容 | 備考 |
|---|---|---|---|---|---|
| 4 | 国道 121 号 | 大字入田沢～福島県境 | 雨量規制→道路流出等 | 全面通行止<br>8/3 20:00～ | 6/27大雨時の被災箇所拡大<br>道路全幅流出 |

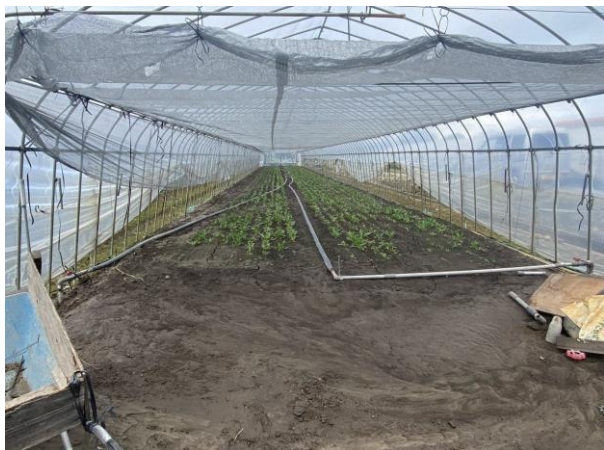
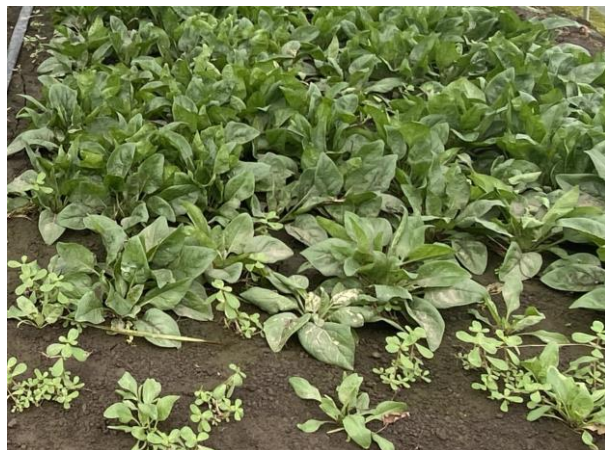
| No. | 地区 | 作物名 | 被害状況 | 被害面積<br>(ha) | 被害金額 | 対策・措置 |
|---|---|---|---|---|---|---|
| | | ほうれん草 | 土砂流入 | 0.30 | 2,111 千円 | 土砂の撤去、収穫できないものの廃棄処分 |

【上郷地区】ほうれん草ハウス内土砂堆積 ※泥が付着したことにより出荷不可

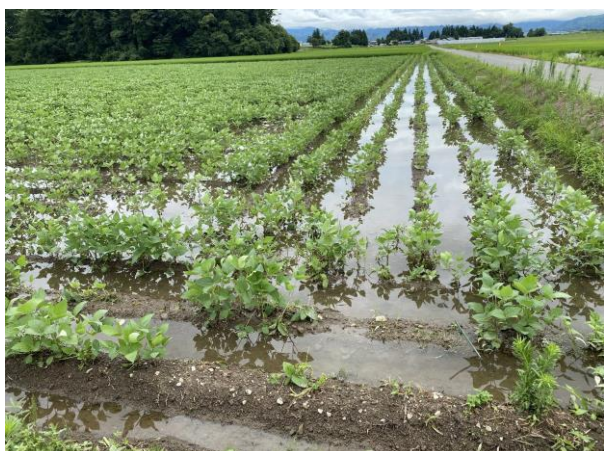
| No. | 地区 | 作物名 | 被害状況 | 被害面積<br>(ha) | 被害金額 | 対策・措置 |
|---|---|---|---|---|---|---|
| 2 | 上郷 | 大豆 | ほ場浸水 | 1.10 | 調査中 | 排水路の確保 |

【上郷地区】大豆ほ場浸水

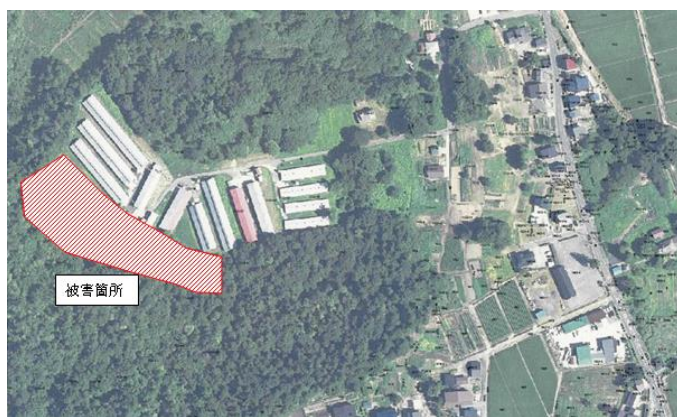
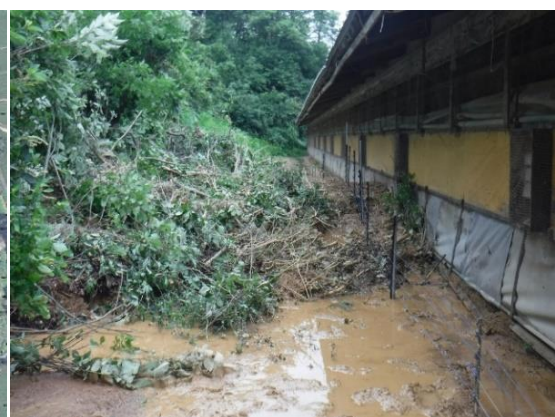
| No. | 場所 | 管理者 | 被害の状況 | 備考 |
|---|---|---|---|---|
| 1 | 下小菅地内 | 事業所 | 大雨により鶏舎敷地奥の山斜面が地すべりを起こし、土砂が鶏舎敷地になだれ込み建物に接触、一部流入。 | |

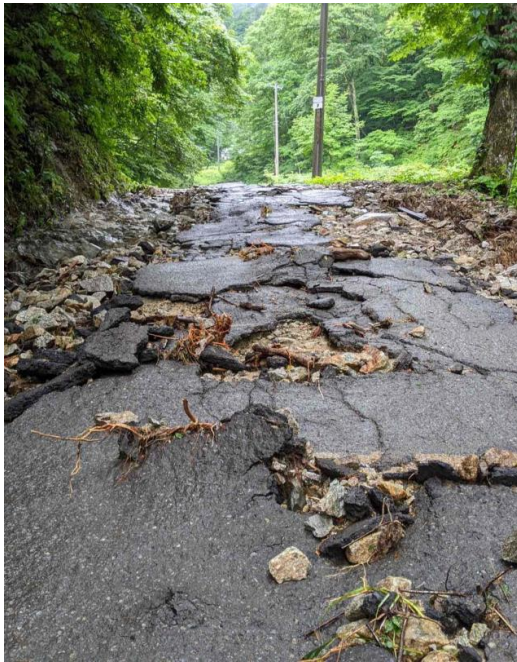
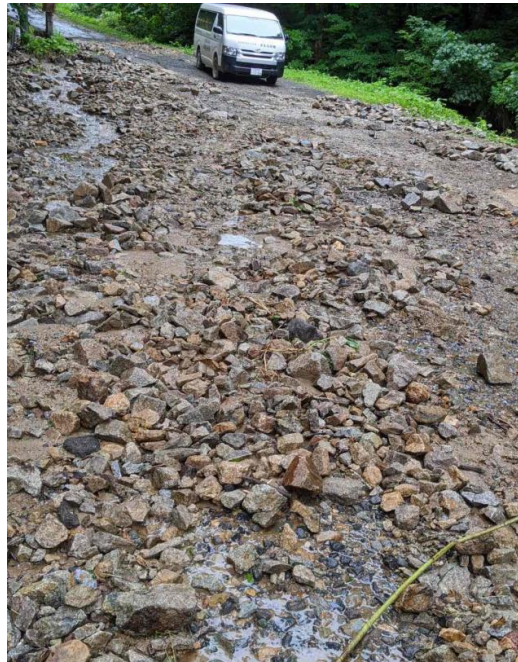
【NO. 4 新高湯温泉】

| No. | 施設名 | 被災状況 |
|---|---|---|
| 4 | 新高湯温泉 | 私道への土砂の流出及び洗堀、アスファルト舗装の破損。（車両通行不可。）<br>電気、水、源泉に被害なし。8/4 土砂撤去作業が終了し、5 日より営業開始。（私道は車両通行可だが、危険箇所もあるため旅館の車両で宿泊客の送迎実施。） |

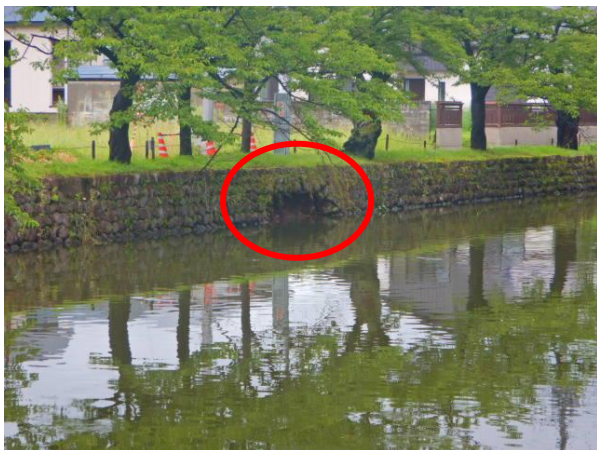
【NO. 1 松が岬公園】

| No. | 施設名 | 被災状況 |
|---|---|---|
| 1 | 松が岬公園 | お堀西側の石積崩落。(L=約4 m、h=約2 m) |
