# 米沢市学校施設長寿命化計画（案）

米沢市立南成中学校（令和 7 年竣工）

令和 3 年 7 月策定  
(令和 8 年 11 月見直し)

米沢市教育委員会

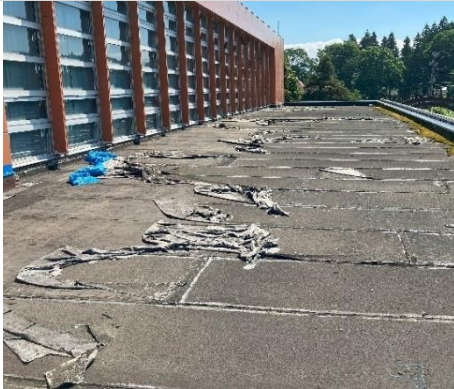
| <p>屋根（屋上防水）</p> <p>防水シートの劣化・剥離</p> | <p>屋根</p> <p>金属折板屋根の発錆</p> |

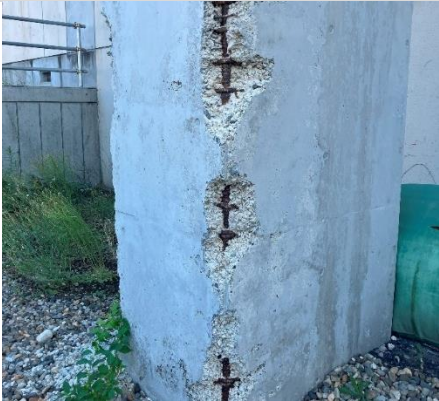
| <p>柱</p> <p>コンクリートの爆裂・鉄筋露出</p> | <p>階段</p> <p>外階段の発錆</p> |

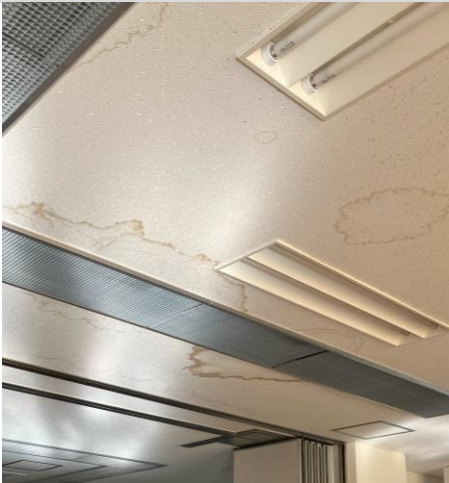
| <p>天井</p> <p>天井の雨漏り跡</p> | <p>内壁</p> <p>壁面の浮き</p> |
